19. Oktober 2022

Potenzialanalyse und artenschutzfachliche Prüfung für den Abbruch des Hauskomplexes „Sportlerheim“ am Schäferdresch

Im Auftrag der Gemeinde Ammersbek

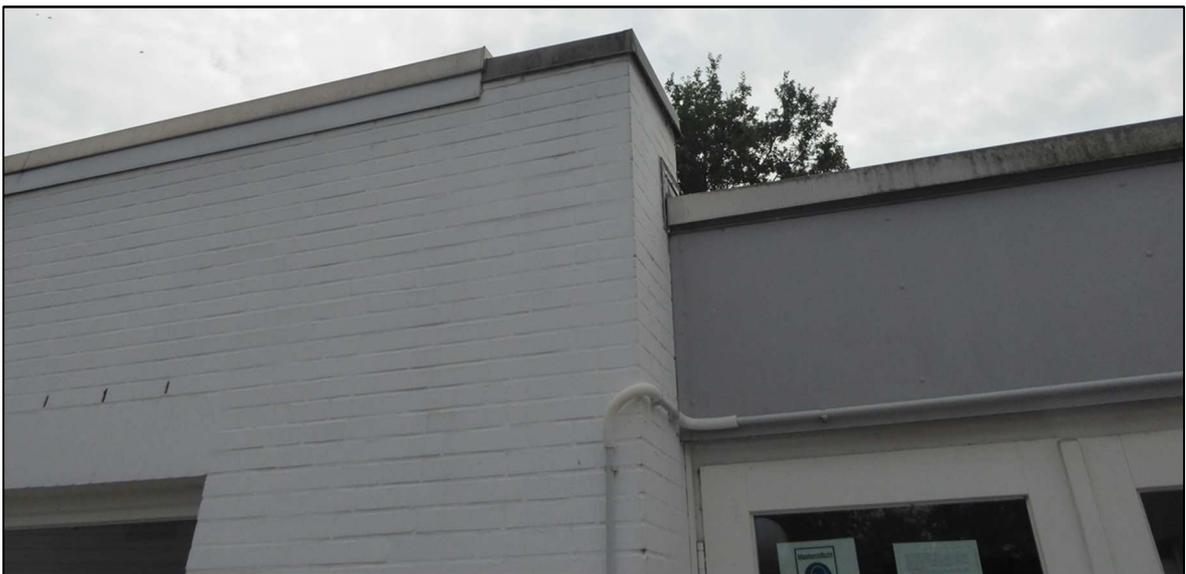
Der gesamte Gebäudekomplex ist noch vollständig gepflegt und hat abgedichtete Fassaden, in der keine Nischen oder Höhlungen vorhanden sind (Abbildung 3 und Abbildung 4). Ein Dachboden ist nicht vorhanden (Abbildung 5).

Abbildung 3: Beispielansicht der Fassade und der Dachkante ohne Spalten (31.07.2022).

Die Gebäudeteile haben keine Öffnungen oder Dachübergänge, die möglicherweise einen Zugang zu einem Hohlraum ermöglichen, der z.B. Haussperlingen oder Mauerseglern den Zugang ermöglicht (Abbildung 3 bis Abbildung 4).

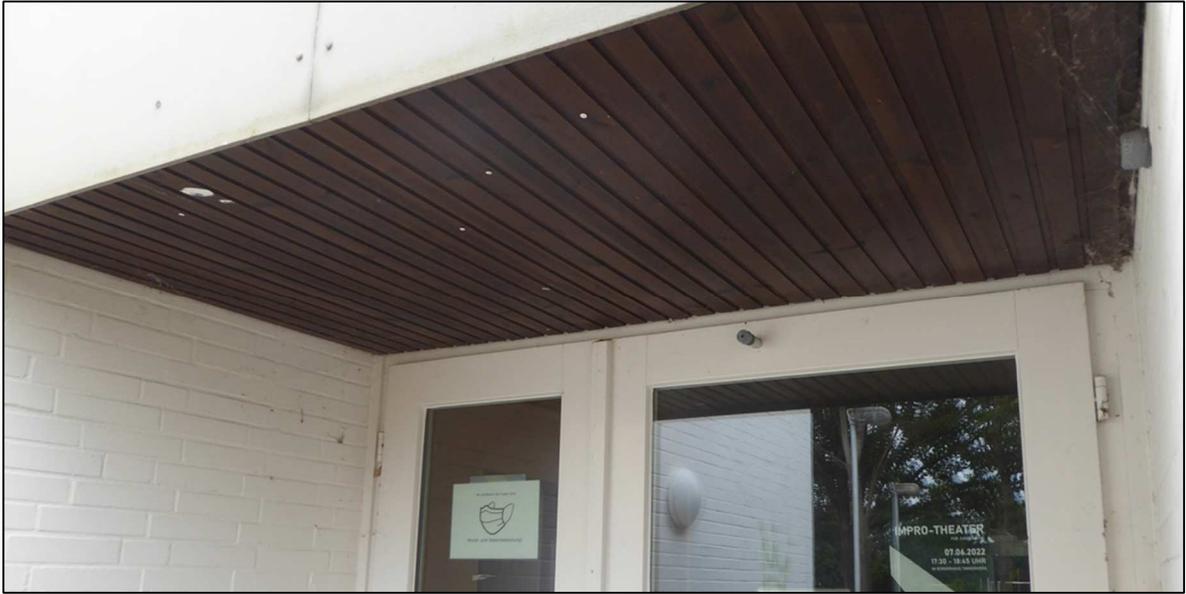
Abbildung 4: Dachüberstand an den Eingängen. Völlig abgedichtete Konstruktion (31.07.2022).

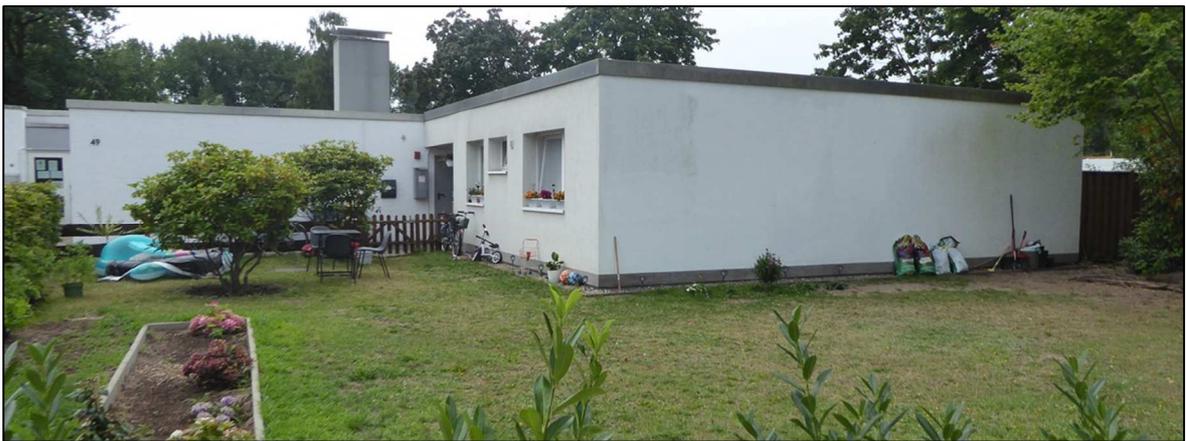
Das Untersuchungsgebiet besteht aus einem eingeschossigen Wohngebäude mit Veranstaltungs- und Seminarräumen mit Sanitärräumen. Das Gebäude hat ein sehr flaches Dach ohne Überstand, praktisch völlig abgedichtet ohne sichtbare Höhleneingänge (Abbildung 5).

Abbildung 5: Ansicht von Norden (31.07.2022).

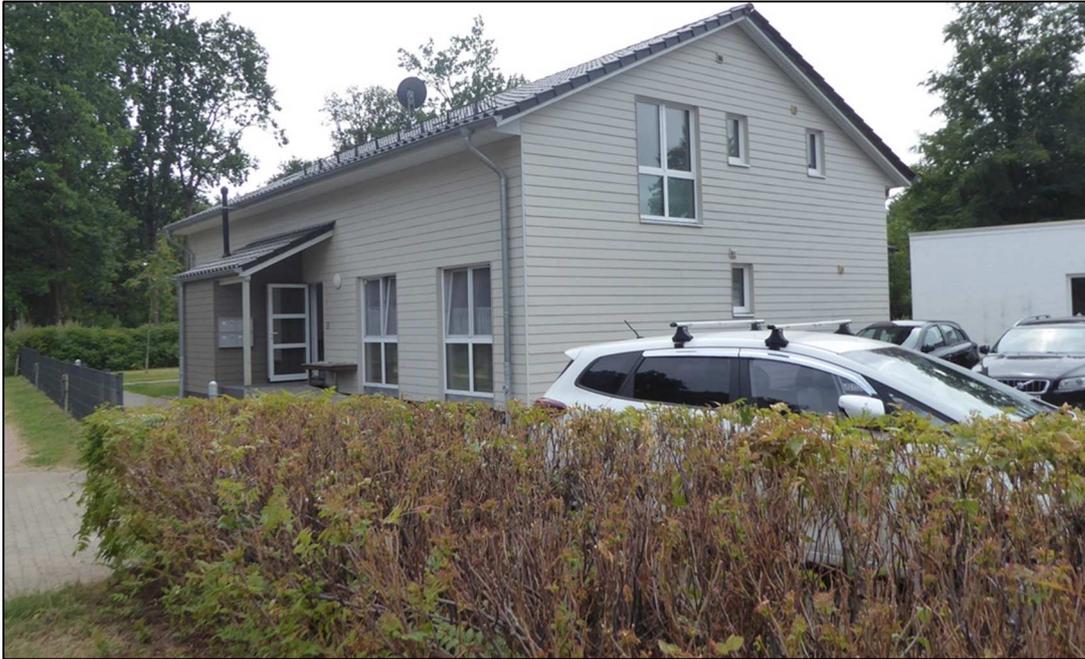
Die Flüchtlingsunterkünfte sind die typischen zweigeschossigen Wohnhäuser (Abbildung 6). Die Gebäude werden noch vollständig genutzt und unterhalten. Verfallserscheinungen und Vandalismus sind noch nicht aufgetreten.

Die Flüchtlingsunterkunft ist noch relativ neu und völlig abgedichtet (Abbildung 6/Abbildung 7). Fledermausquartiere können hier nicht sein.

Abbildung 6: Ansicht der Flüchtlingsunterkunft (31.07.2022).

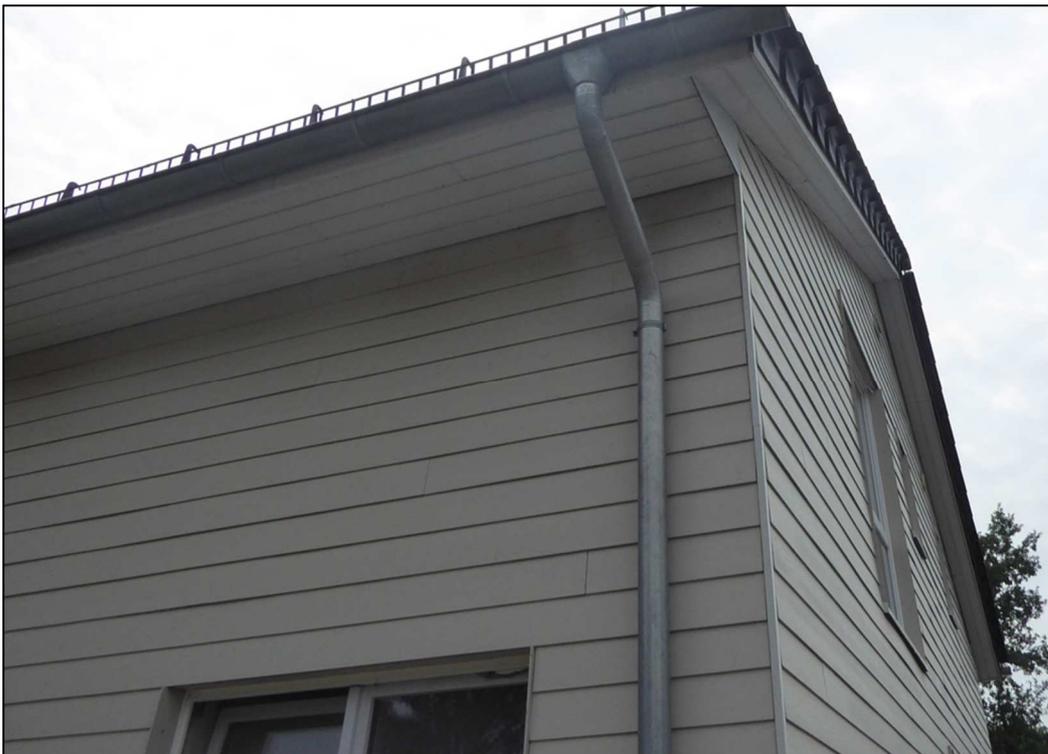
Abbildung 7: Dachüberstand der Flüchtlingsunterkunft (31.07.2022)
