Grünordnerische Belange / Aussagen zum Artenschutz zum B-Plan Nr. 24 „Betonsteinwerk Ammersbek“

der Gemeinde Ammersbek

Stand: 15. Februar 2019

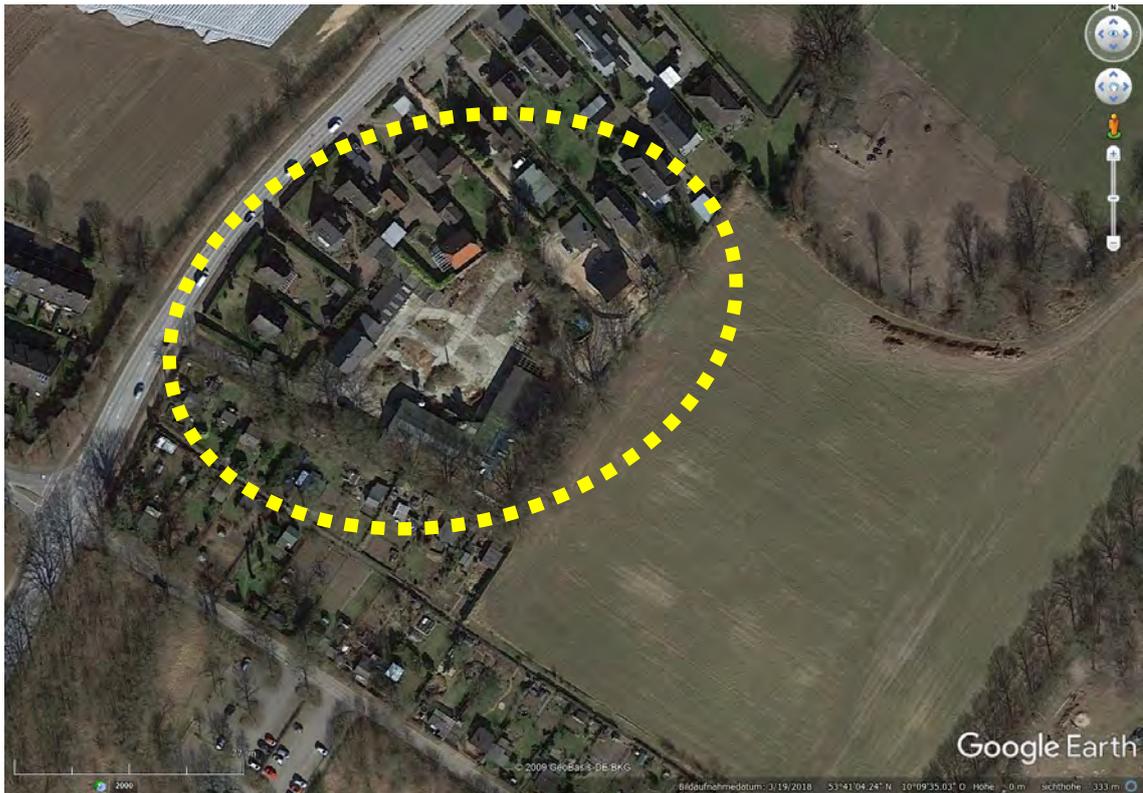
Abb. 1: aktuelles Luftbild (Quelle: google earth vom 19.03.2018)

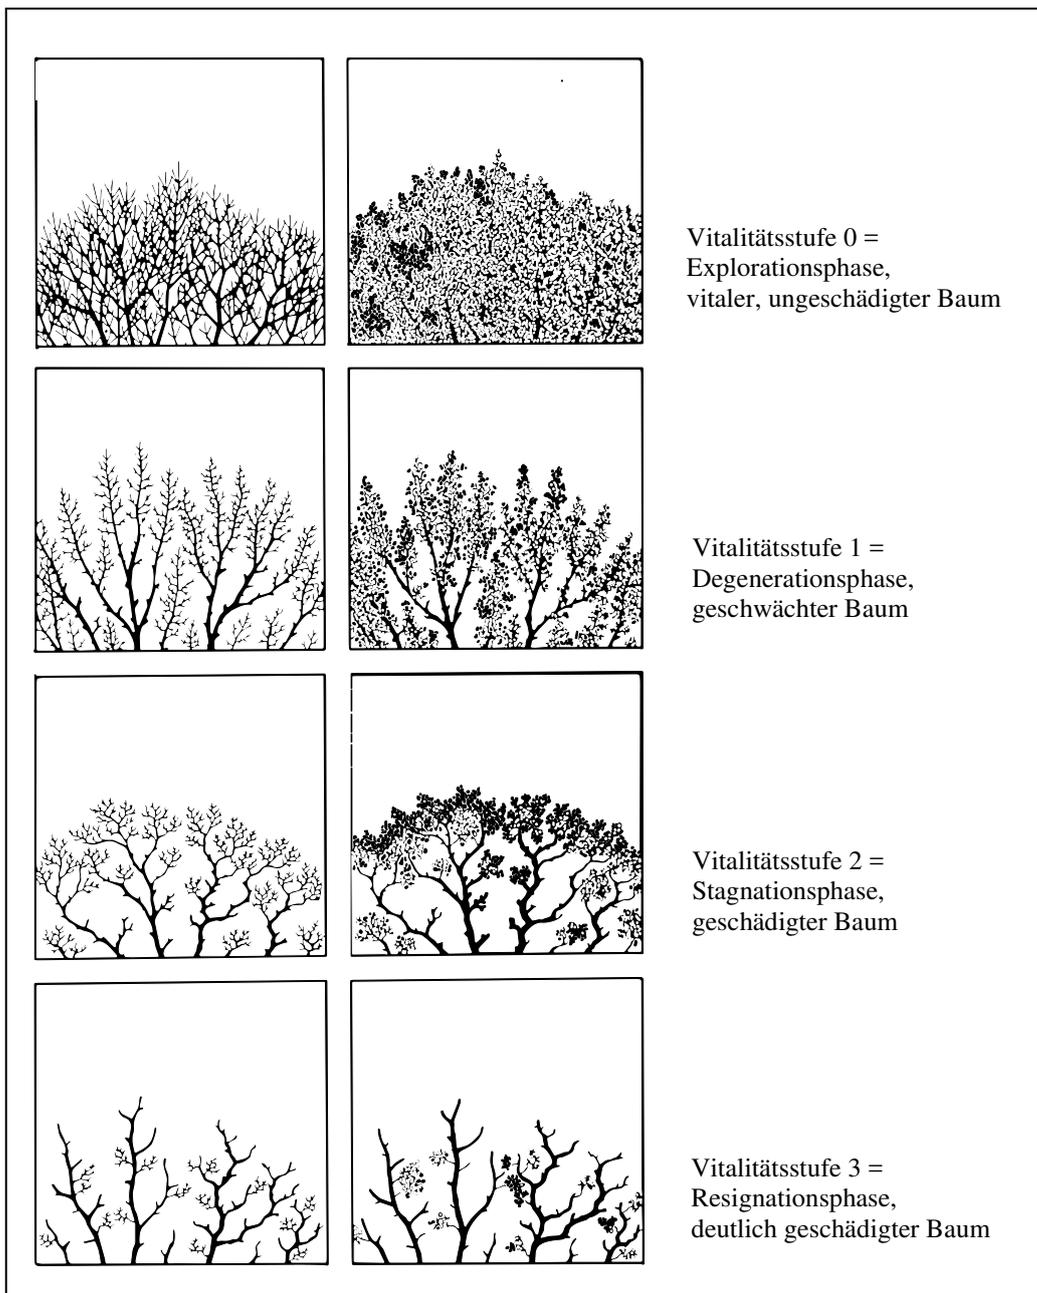
Abb. 1: Vitalitätsstufen-Schlüssel für Eiche;
links Winteransicht, rechts Sommeransicht der Oberkrone;

Im vorliegenden Fall erfolgte die Beurteilung der Vitalität anhand der Kronenstruktur bzw. Verzweigung. Hierbei handelt es sich um eine jahreszeitlich unabhängige Methode, die von ROLOFF entwickelt wurde: Durch eine sich verschlechternde Vitalität nimmt das Triebängenwachstum ab, d. h. anstatt von Langtrieben, die sich durch Seitenknospen verzweigen können, werden nur noch Kurztriebe gebildet, die nicht zu einer Verzweigung befähigt sind. Hierdurch verändert sich das Verhältnis von Lang- zu Kurztrieben innerhalb der Krone, so dass ein anderes Verzweigungsmuster und damit auch ein verändertes Erscheinungsbild der Krone entstehen. Die verschiedenen Wachstumsphasen und Vitalitätsstufen zeigt Abb. 1. Zusätzlich wurde auch die Belaubungsdichte sowie die Laubgröße und -farbe in die Beurteilung der Vitalität mit einbezogen.

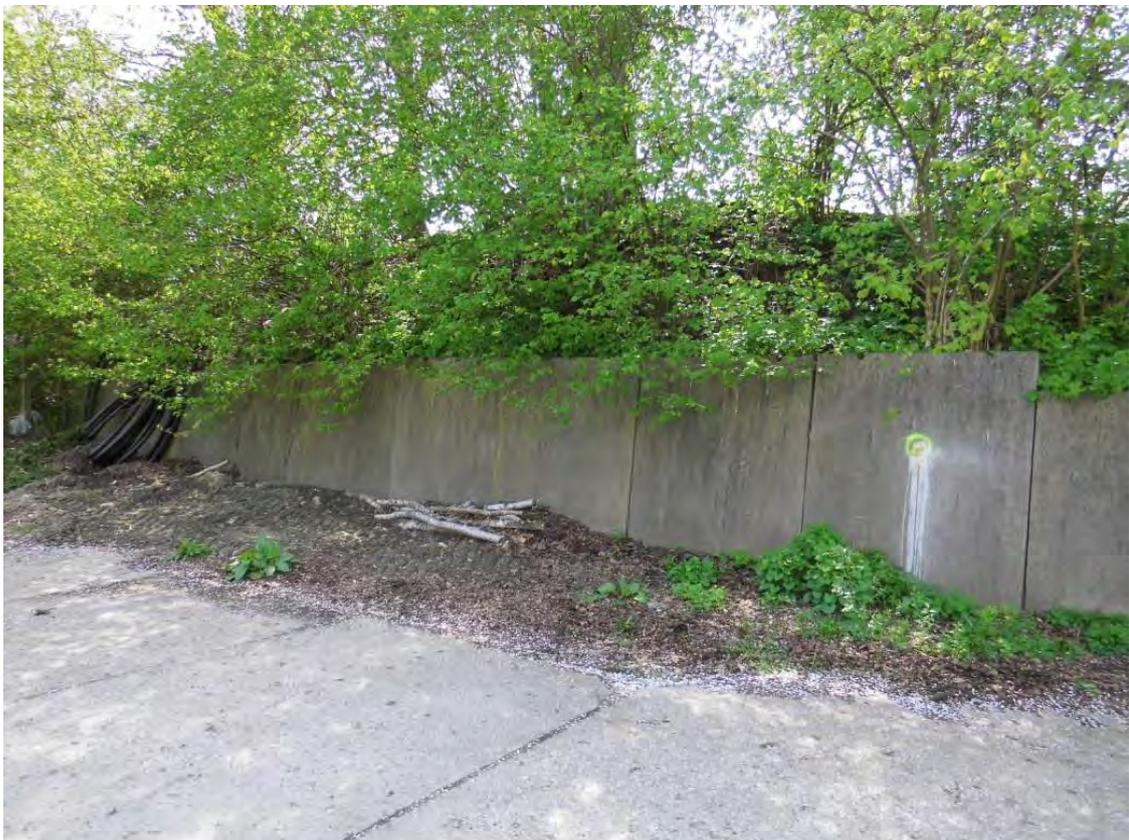
Abb. 2: Strauchbewuchs und Jungbäume auf dem Wall; Betonsteinelemente zur Befestigung des Walls im vorderen Bereich der südwestlichen Grundstücksgrenze

Der Wall wird im vorderen Teil der südwestlichen Grundstücksgrenze von Betonsteinelementen befestigt und im übrigen Bereich der südwestlichen und südöstlichen Grundstücksgrenze von den betreffenden Außenwänden des Bestandsgebäudes gestützt (Abb. 2 u. 3). Die Betonsteinelemente und die Außenwände des Bestandsgebäudes müssen aus baumbiologischer Sicht unbedingt erhalten bleiben, da es sonst zu Wurzelverletzungen kommen kann und der Hang durch Sanderosion instabil werden kann. Zudem nutzen die Bäume die Wände als ein Widerlager und haben diese Einbauten im Wurzelbereich in ihre Verankerung im Boden mit integriert. Die Entfernung dieser Einbauten würde mit an Sicherheit grenzender Wahrscheinlichkeit die Standsicherheit der Bäume beeinträchtigen.

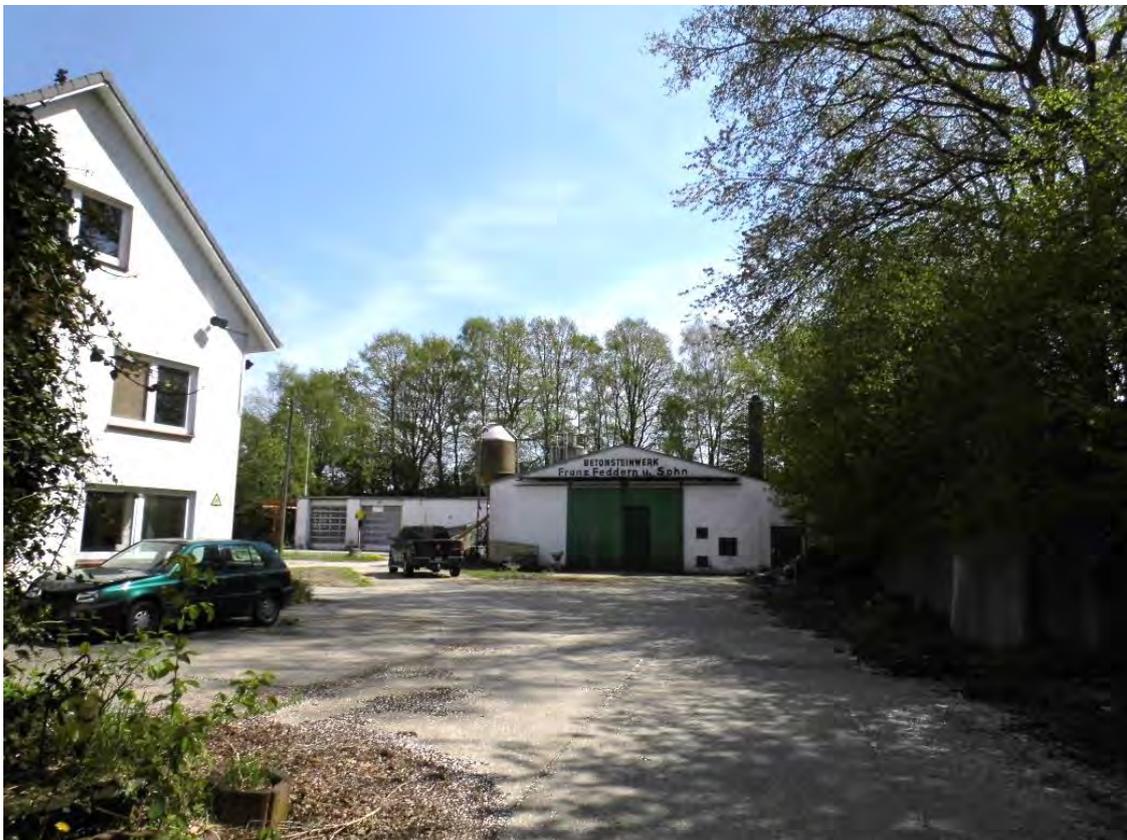
Abb. 3: Bestandgebäude auf dem Gelände des ehemaligen Betonsteinwerks Feddern; Die Außenmauern des Bestandgebäudes dienen als Befestigung für den Wall

Hinsichtlich der vorhandenen Stützwände stellt das Gutachten jedoch klar, dass die Betonsteinelemente und die dem Wall zugewandten Außenmauern des Bestandsgebäudes nicht entfernt werden dürfen, da sonst Wurzelverletzungen und Erosion drohen, die zur Beeinträchtigung der Standsicherheit der Bäume führen können. Es wird empfohlen, entweder bis zum unteren Niveau vor den Außenmauern und Betonsteinelementen Boden anzufüllen und als Böschung zu modellieren oder eine neue Mauer vor die Betonsteinelemente und die Außenwände zu stellen, die dann langfristig auch die statischen Funktionen übernehmen kann.

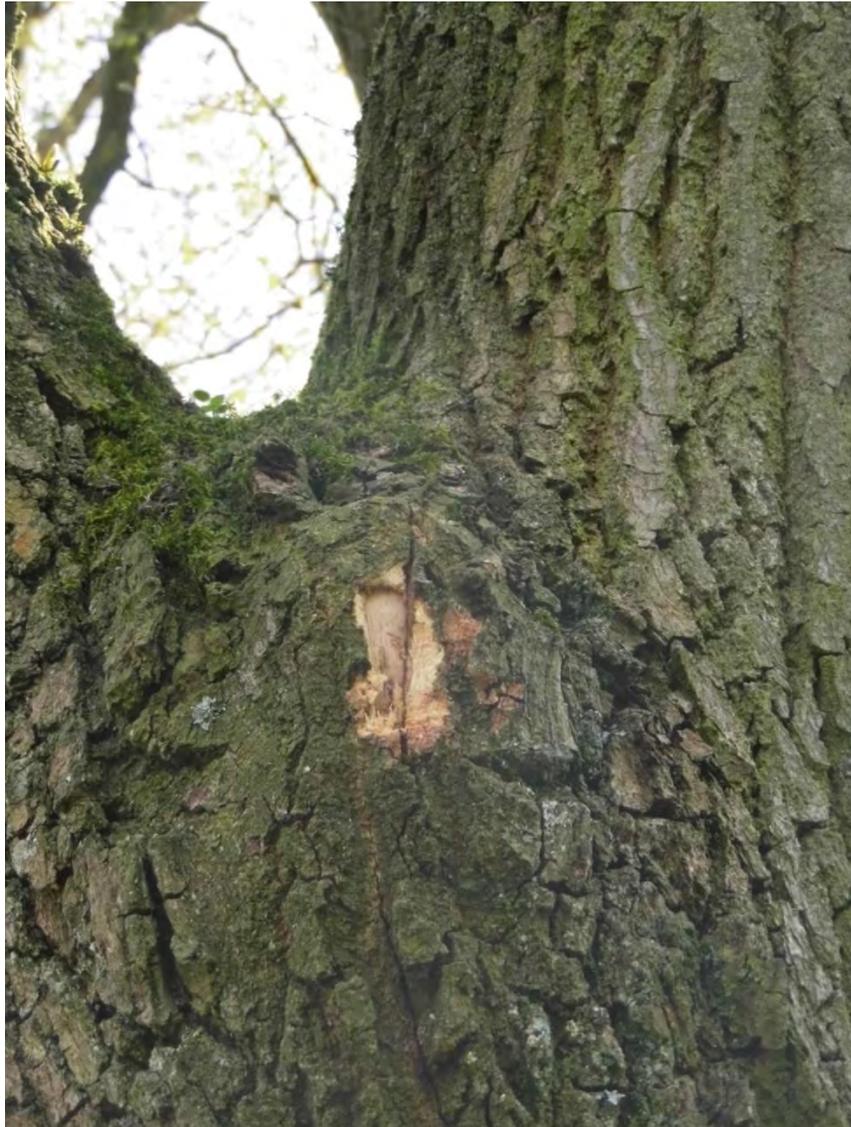
Abb. 4: Durch Ablösung der Rinde wurde die einseitig eingerissene Vergabelung sichtbar (Baum-Nr. 1)

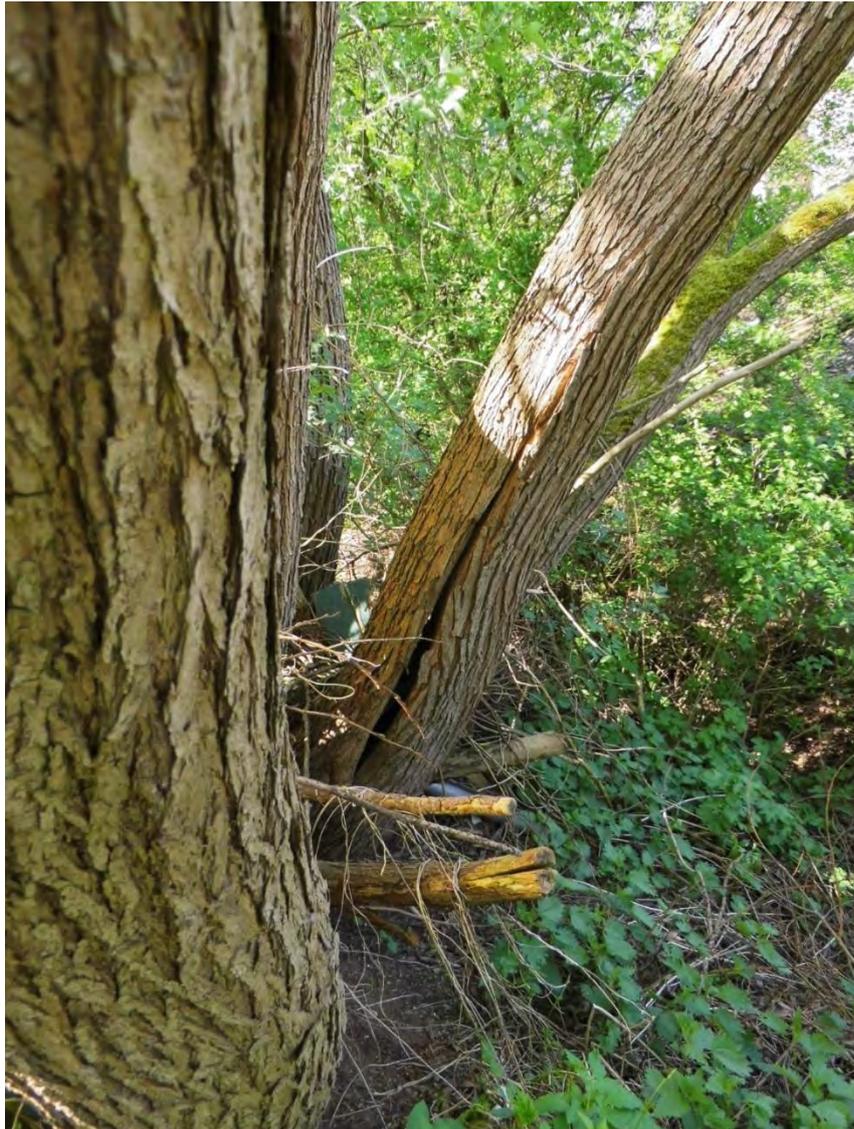
Abb. 5: Längsgerissener Stämmeling der Weide Nr. 9

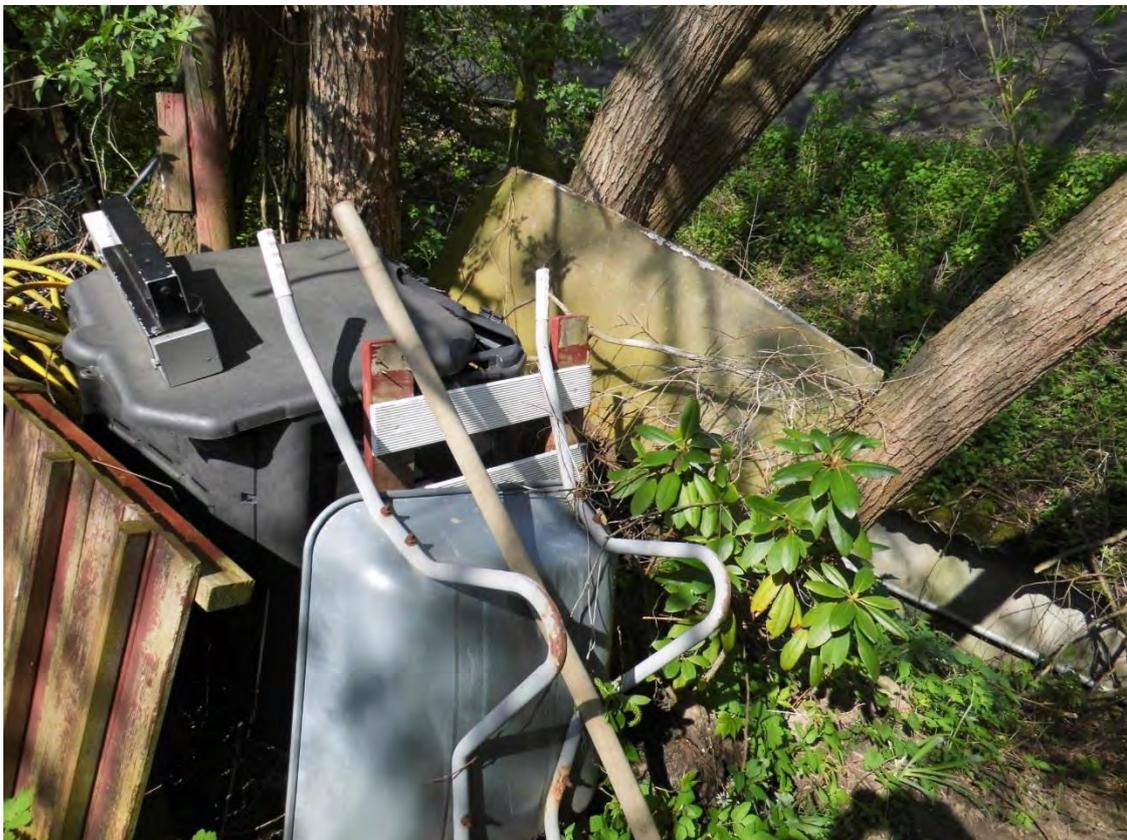
Abb. 6: Müllablagerung an Baum-Nr. 9

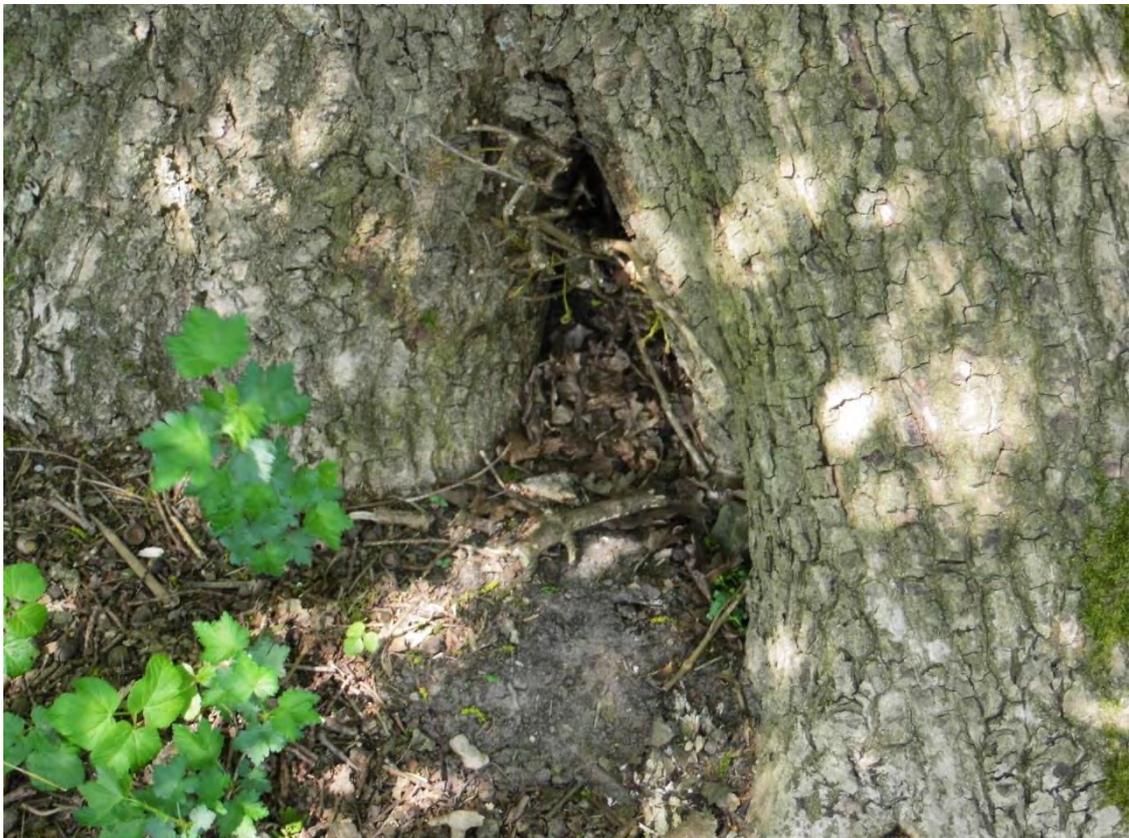
Abb. 7: Höhlung am Stammfuß von Baum-Nr. 14

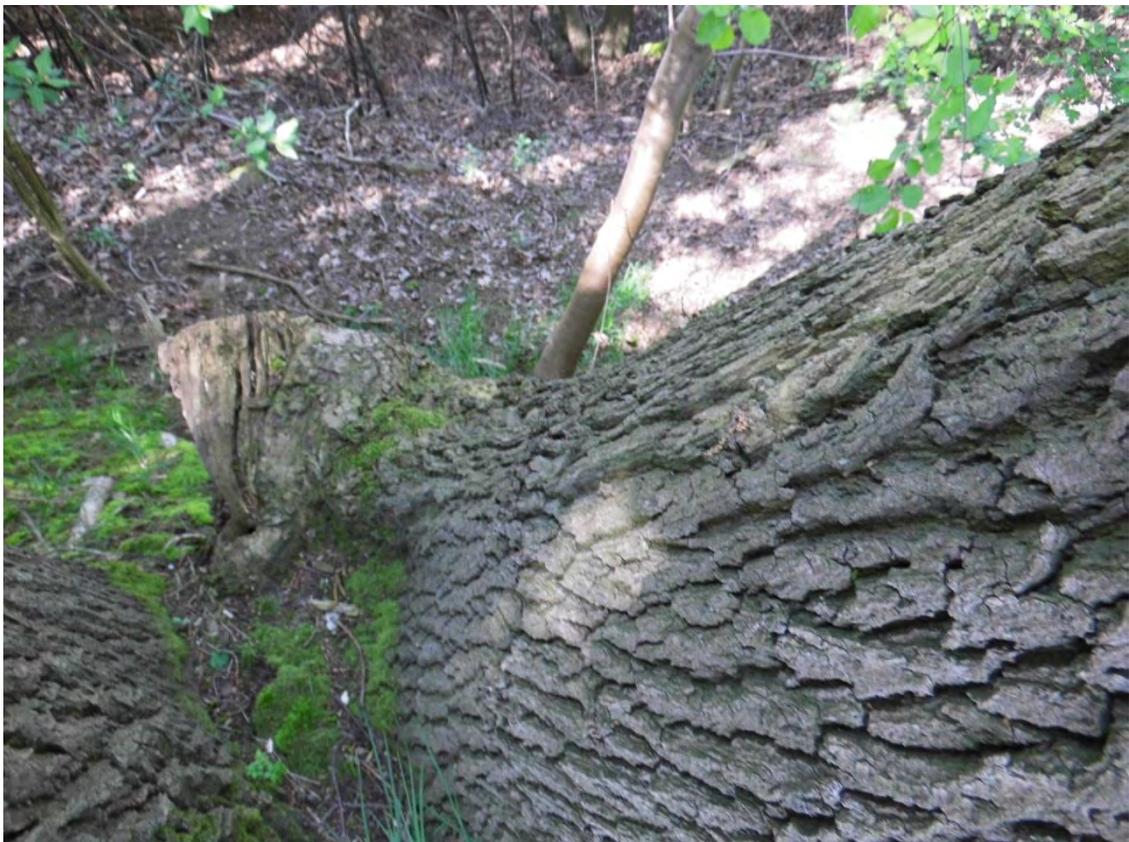
Abb. 8: Eingefaulter ehemaliger Stämmeling an Baum-Nr. 19/20

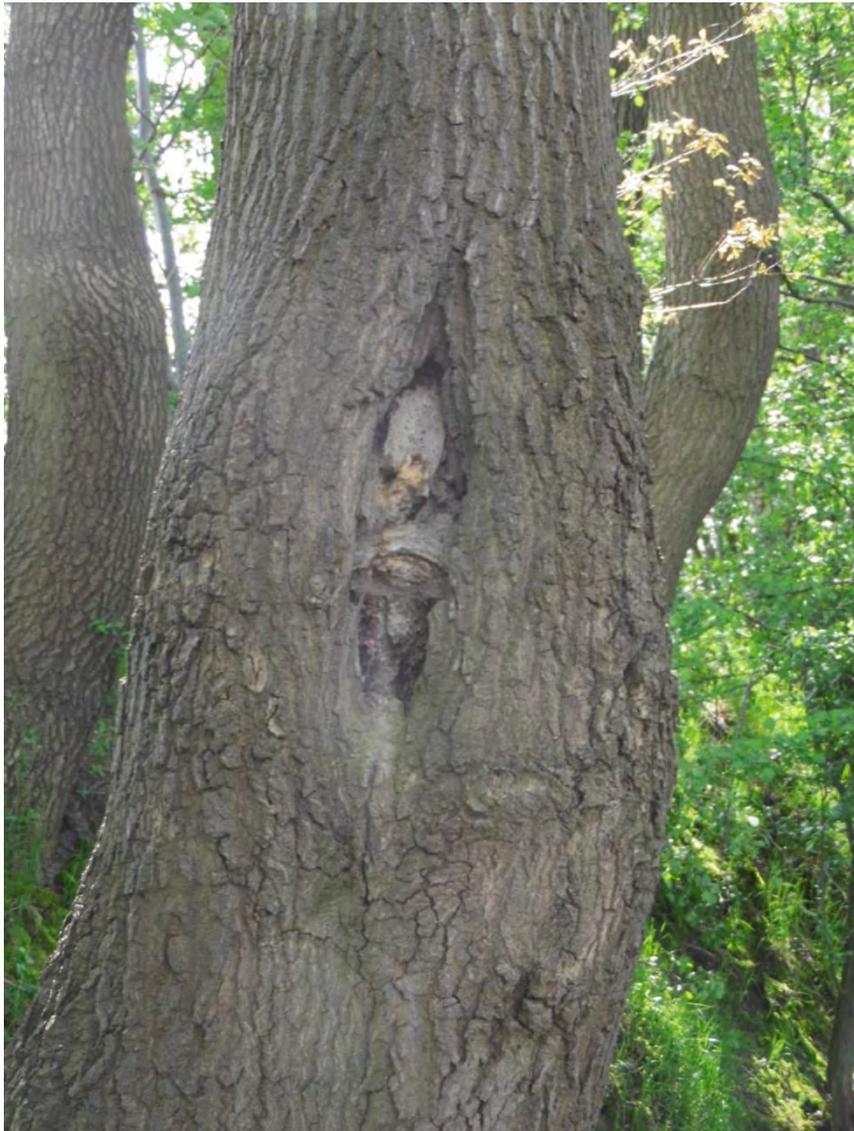
Abb. 9: Höhlung in 1,5 m Höhe an Baum-Nr. 26

Baum-Nr. 26: Hierbei handelt es sich um eine Eiche, die auf ihrer Nordseite eine Höhlung mit Fäule in ca. 1,5 Höhe aufweist. Diese Höhlung wurde vormals durch Insekten besiedelt. Die Klangprobe war hier auffällig. Zwei Bohrwiderstandsmessungen ergaben ausreichend Restwandstärken. Somit gibt es keine Anzeichen für eine Beeinträchtigung der Verkehrssicherheit (Abb. 9).

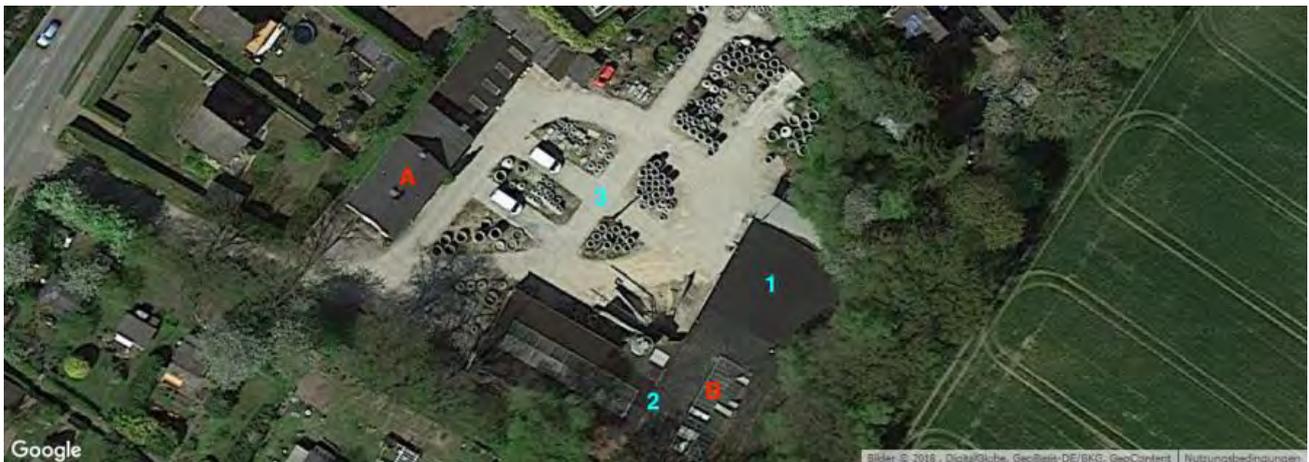
Abbildung 1: Übersicht über das ehemalige Betonwerk sowie Lage der stationären Erfassungen; A = Verwaltungsgebäude, B = Hallen.

Abbildung 1 zeigt die Lage der untersuchten Gebäude sowie der stationären Erfassungen.

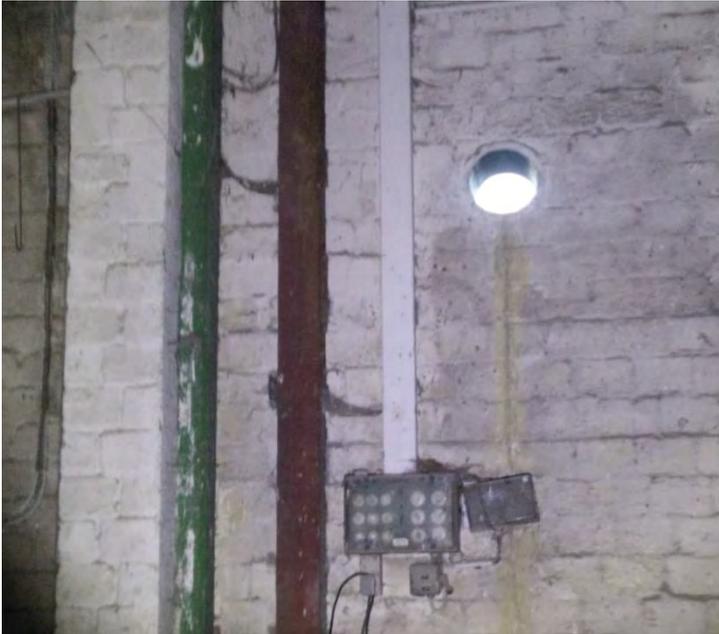
Photo 1: Ein-/Ausflugöffnung im Mauerwerk, Gebäude B

Im südlichen Gebäudekomplex wurden insgesamt fünf alte Rauchschwabennester (*Hirundo rustica*) sowie drei tote Jungvögel dieser Art festgestellt. In den Toren der Hallen sowie im Mauerwerk bestehen Öffnungen, durch die ein Ein- und Ausflug möglich ist. In den Hallen wurden auch vermehrt Anhäufungen von Vogelkots Spuren unter Sitz-/Brutplätzen gefunden. Außen am westlichen Verwaltungsgebäude besteht an der Südseite ein altes Amselnest (*Turdus merula*). Eine weitere Nutzung des Verwaltungsgebäudes durch Gebäudebrüter konnte nicht festgestellt werden.

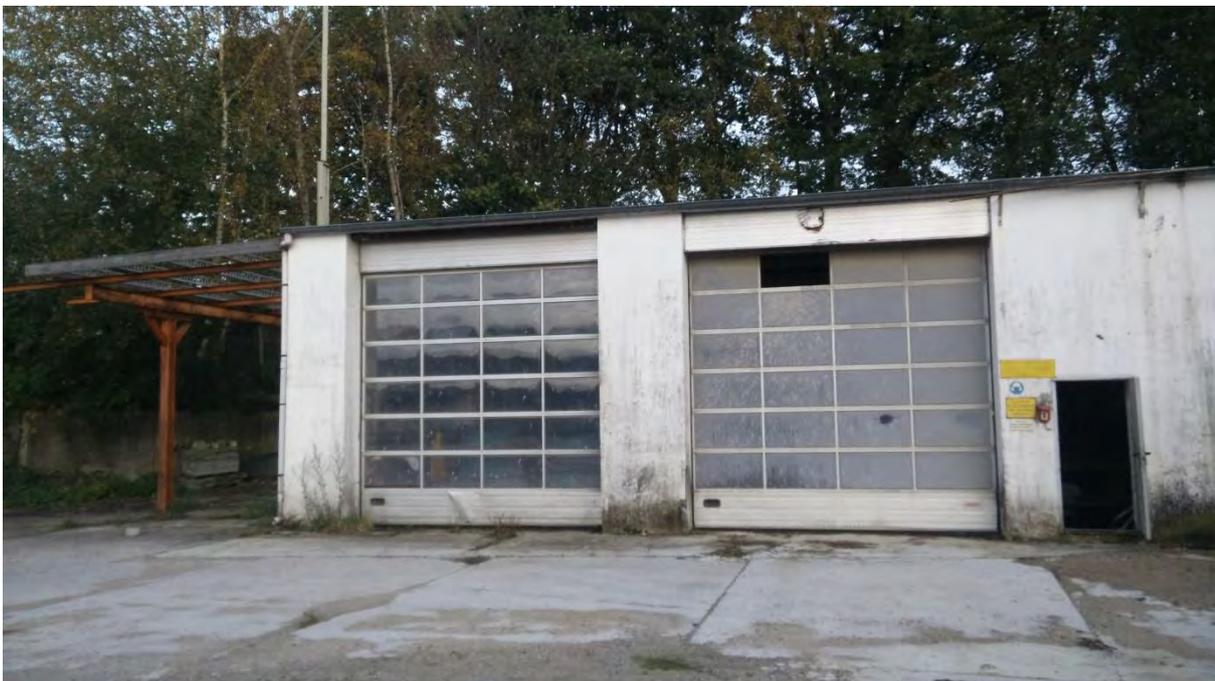
Photo 2: Ein-/Ausflugöffnung durch fehlende Scheibe im Rolltor, Gebäude B.

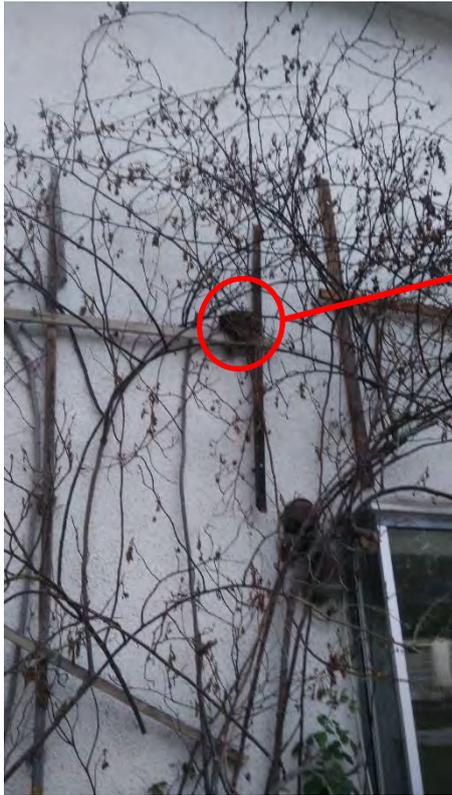
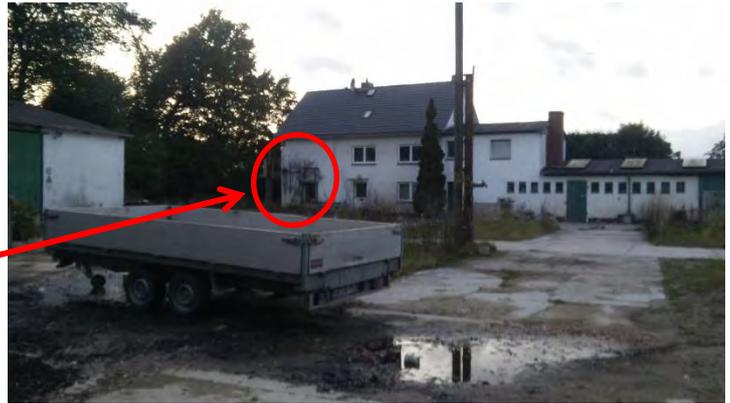
Photos 3 und 4: Altes Amselnest am Verwaltungsgebäude.

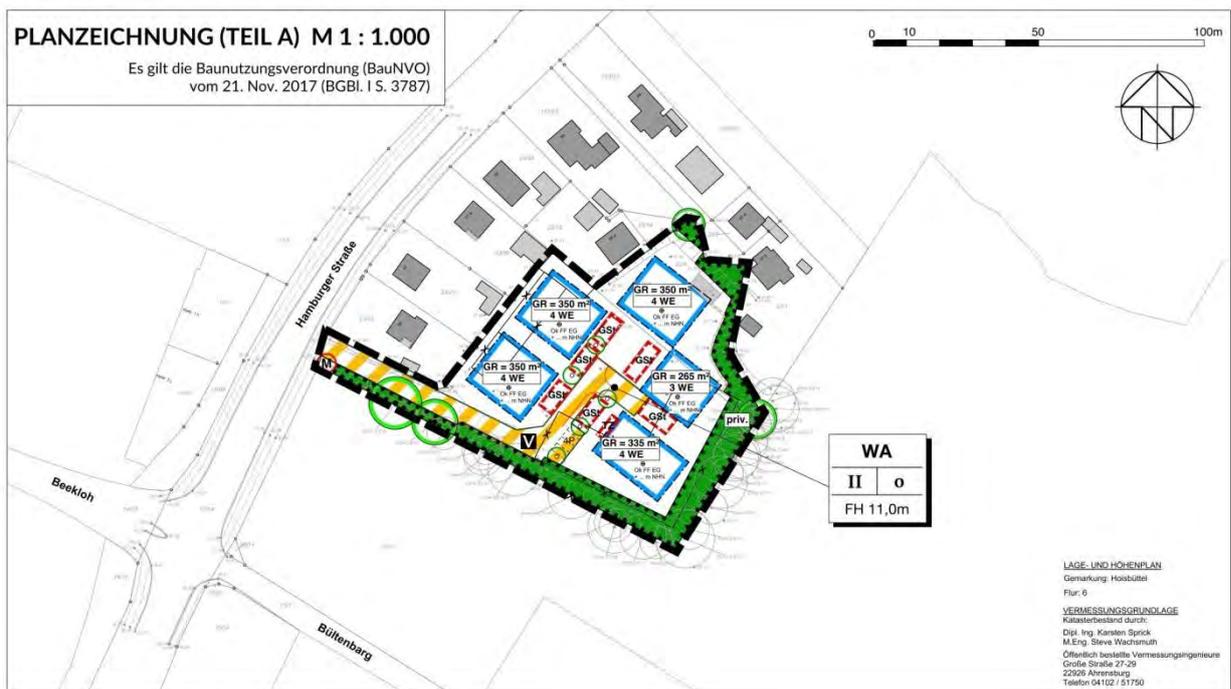
Abbildung 1: Auszug aus dem Entwurf des Bebauungsplans Nr. 24

In der Abbildung 1 ist der Entwurf des Bebauungsplans Nr. 24 [17] dargestellt.

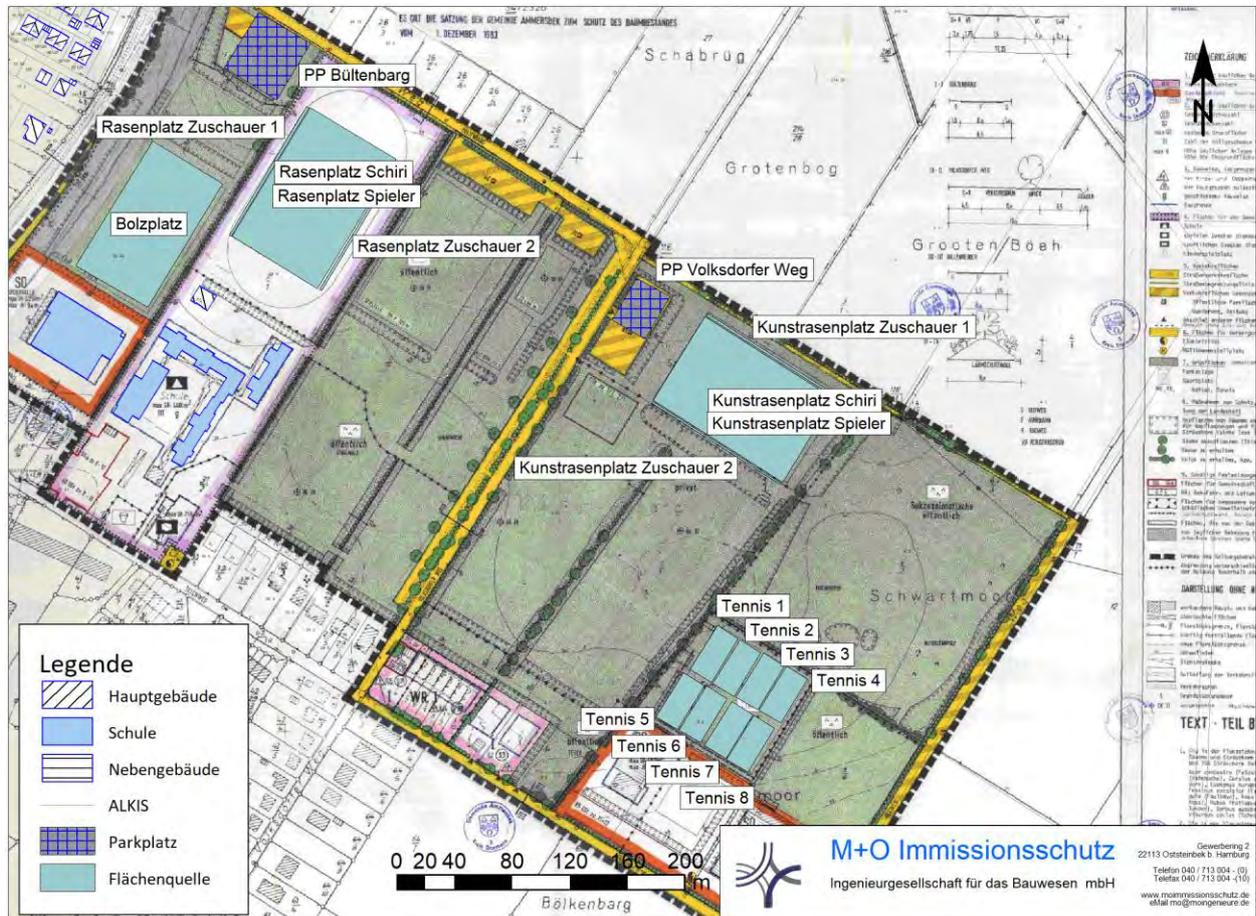
Abbildung 4: Lageplan der Sportquellen (Regelereignis)

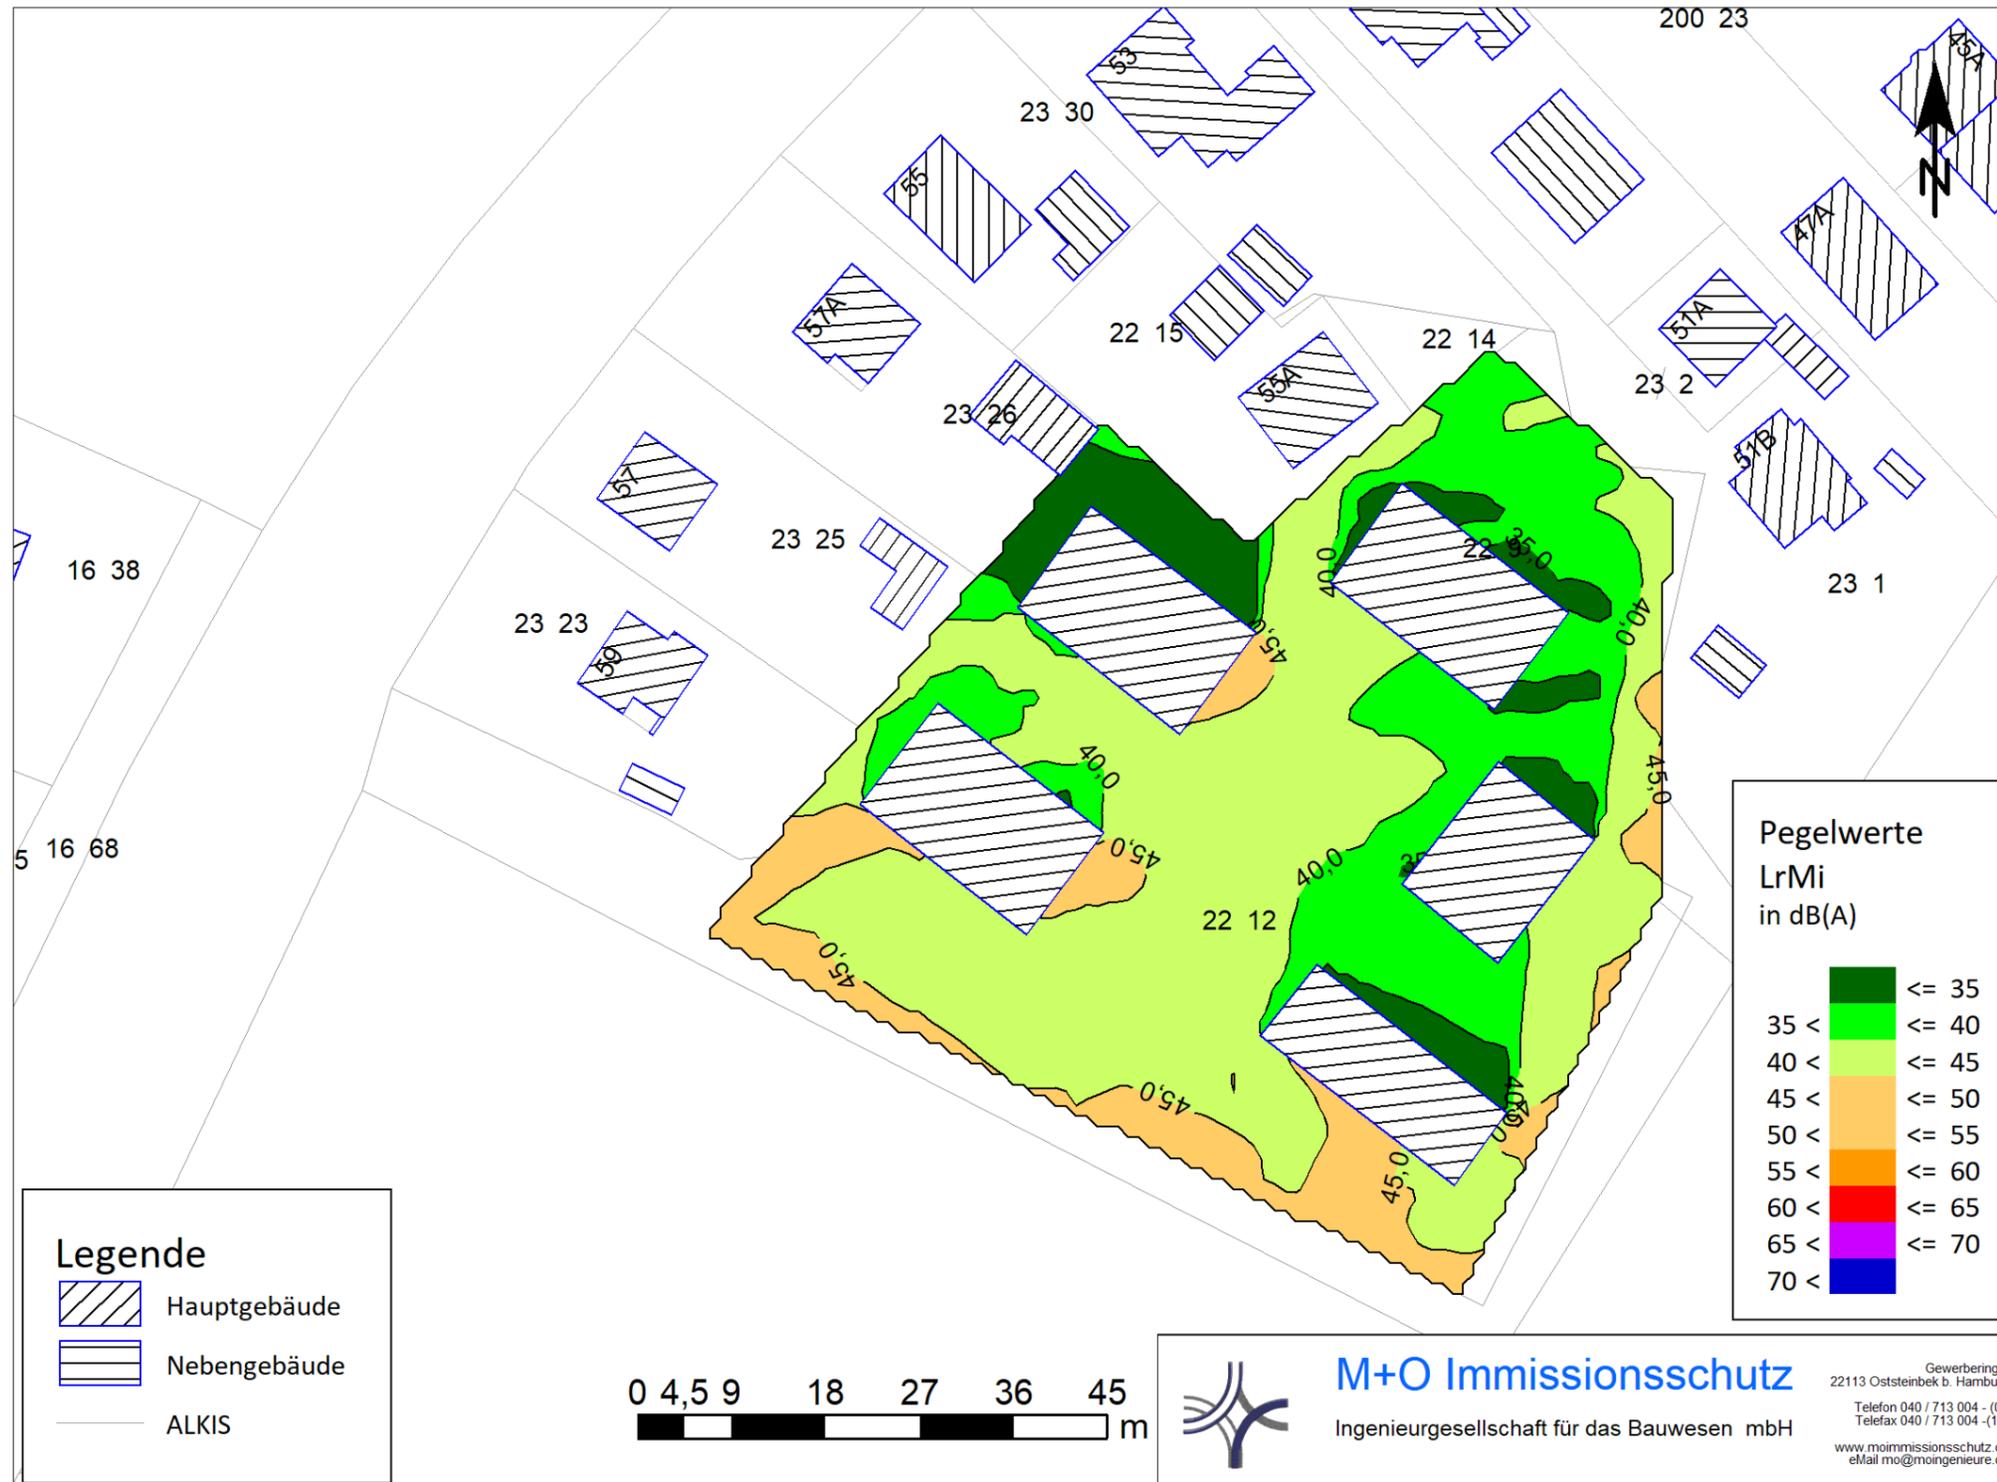
Abbildung 5: Lärm aus Betrieb der Sportstätten im Plangebiet (2,0 m über Gelände)

Die Berechnungsergebnisse zeigen, dass der Immissionsrichtwert der Sportanlagenlärmschutzverordnung [11] von 55 dB(A) für die Beurteilungszeit von 13:00–15:00 Uhr für allgemeine Wohngebiete (WA) im Plangebiet überall eingehalten wird.

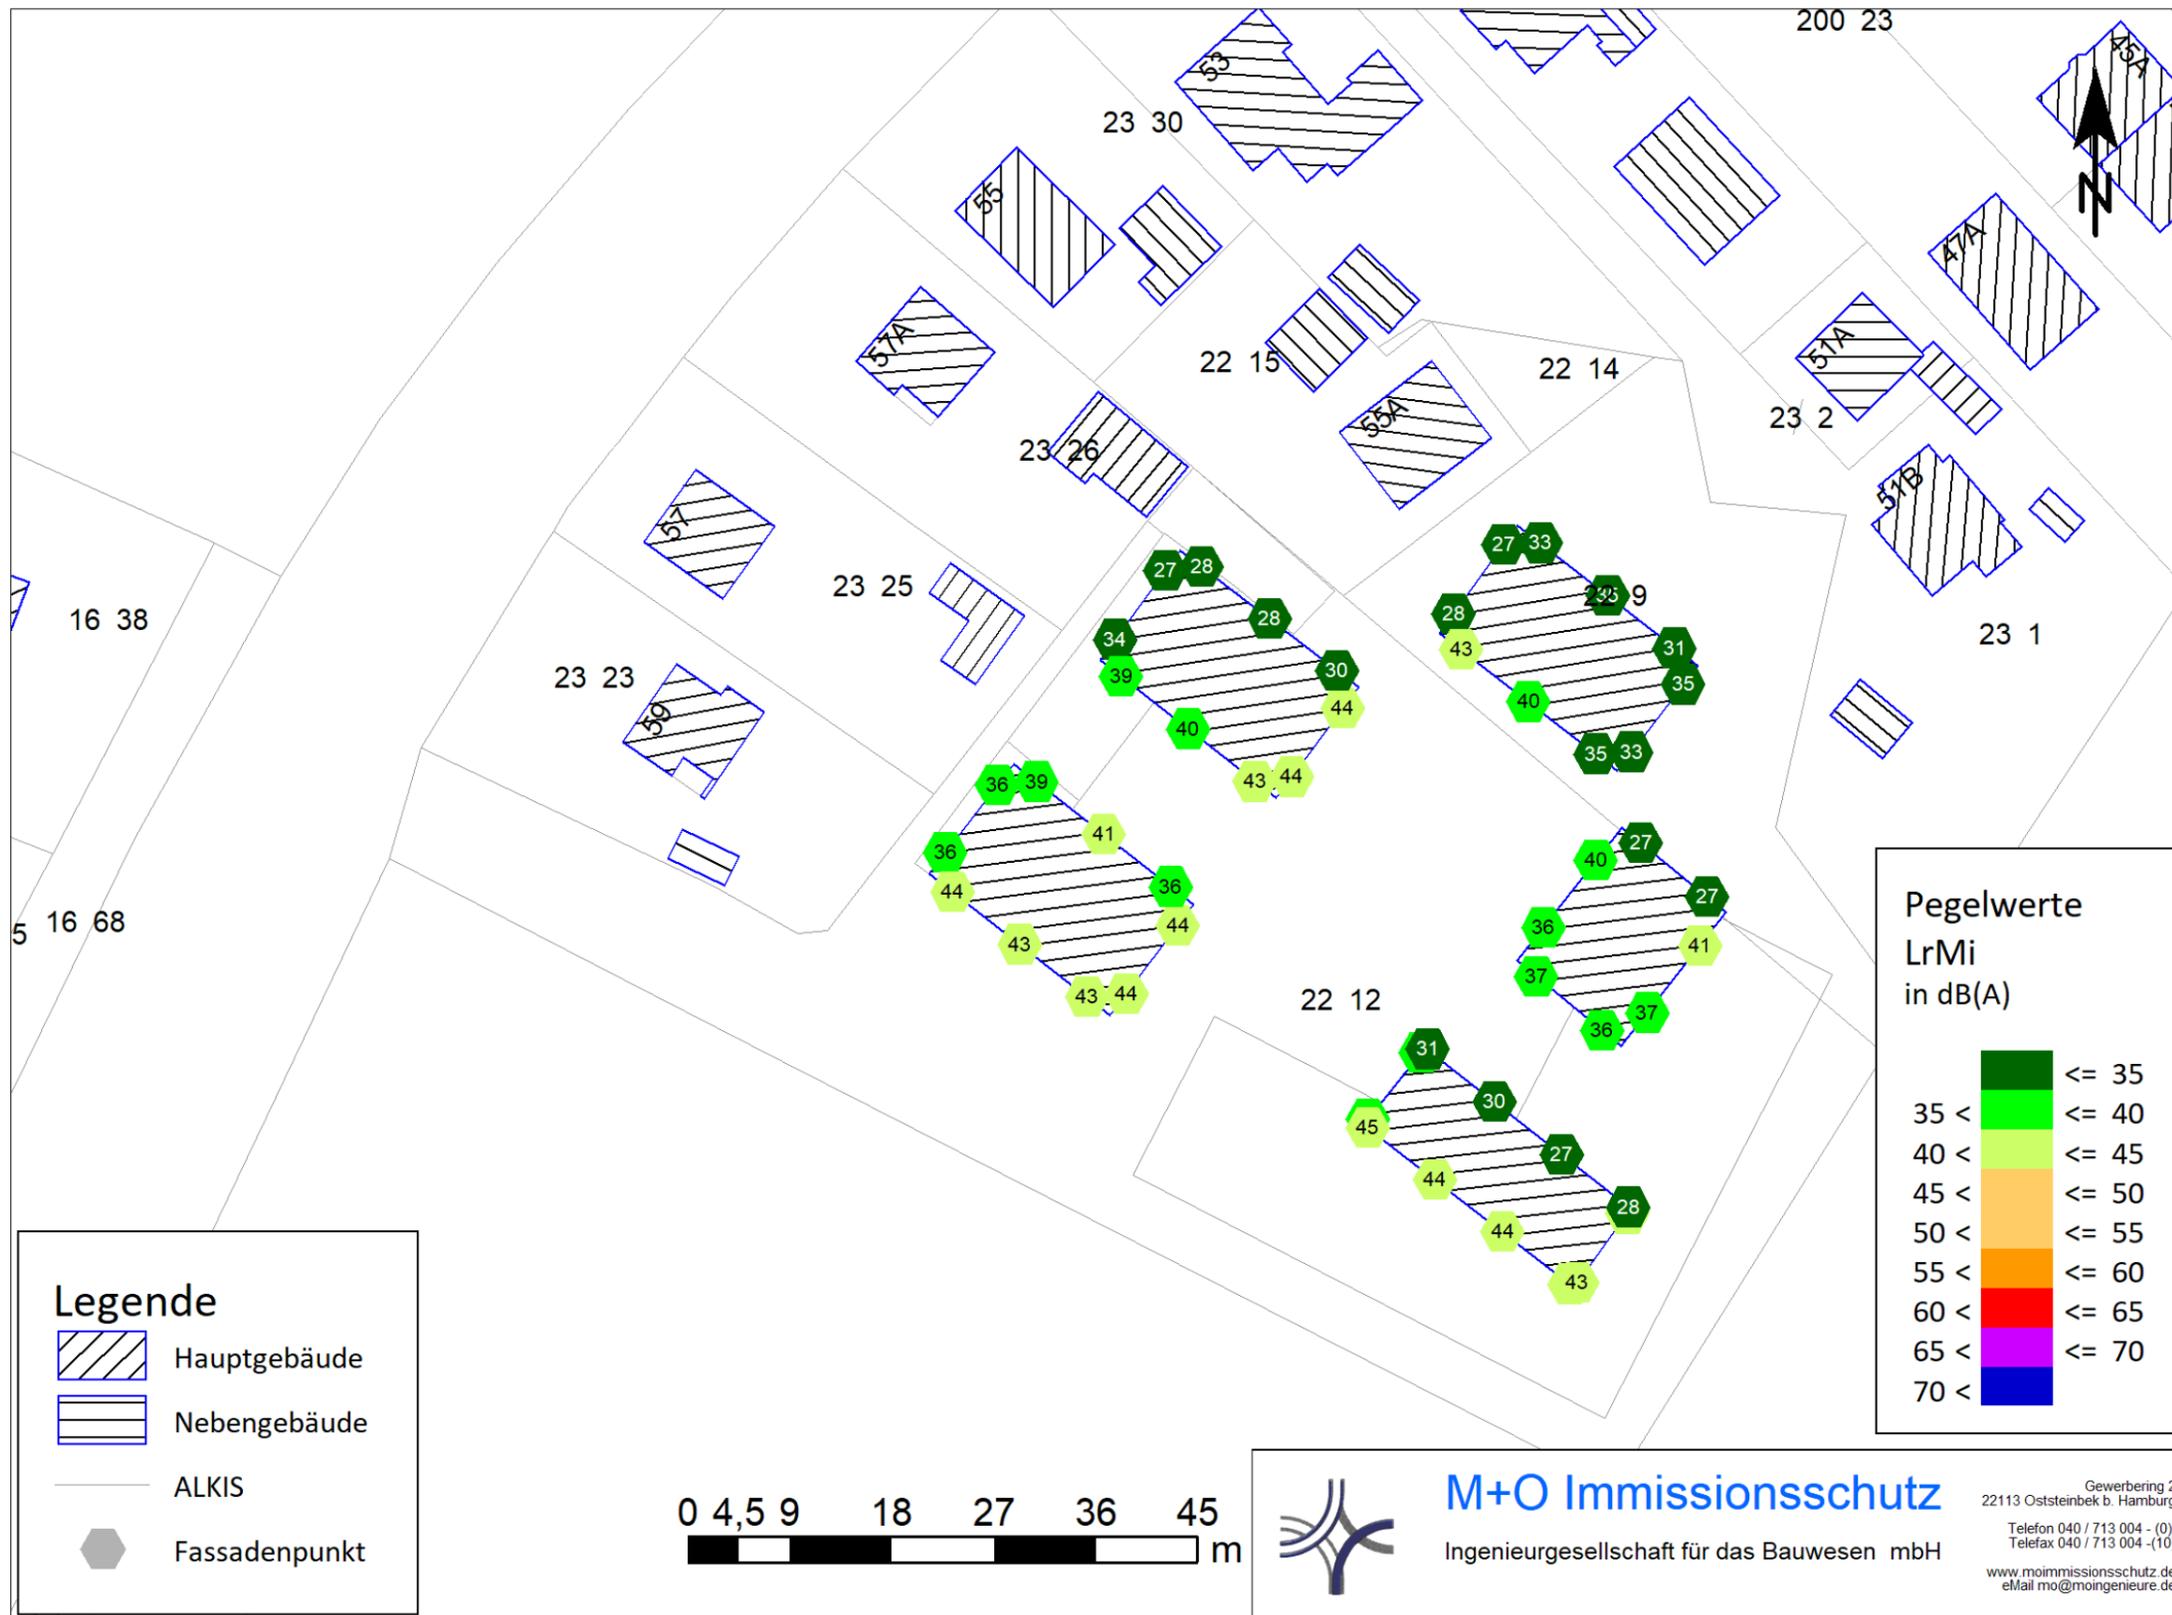
Abbildung 6: Lärm aus Betrieb der Sportstätten im Plangebiet (EG)
