Grünordnerische Belange / Aussagen zum Artenschutz zum B-Plan Nr. 24 „Betonsteinwerk Ammersbek“

der Gemeinde Ammersbek

Stand: 15. Februar 2019

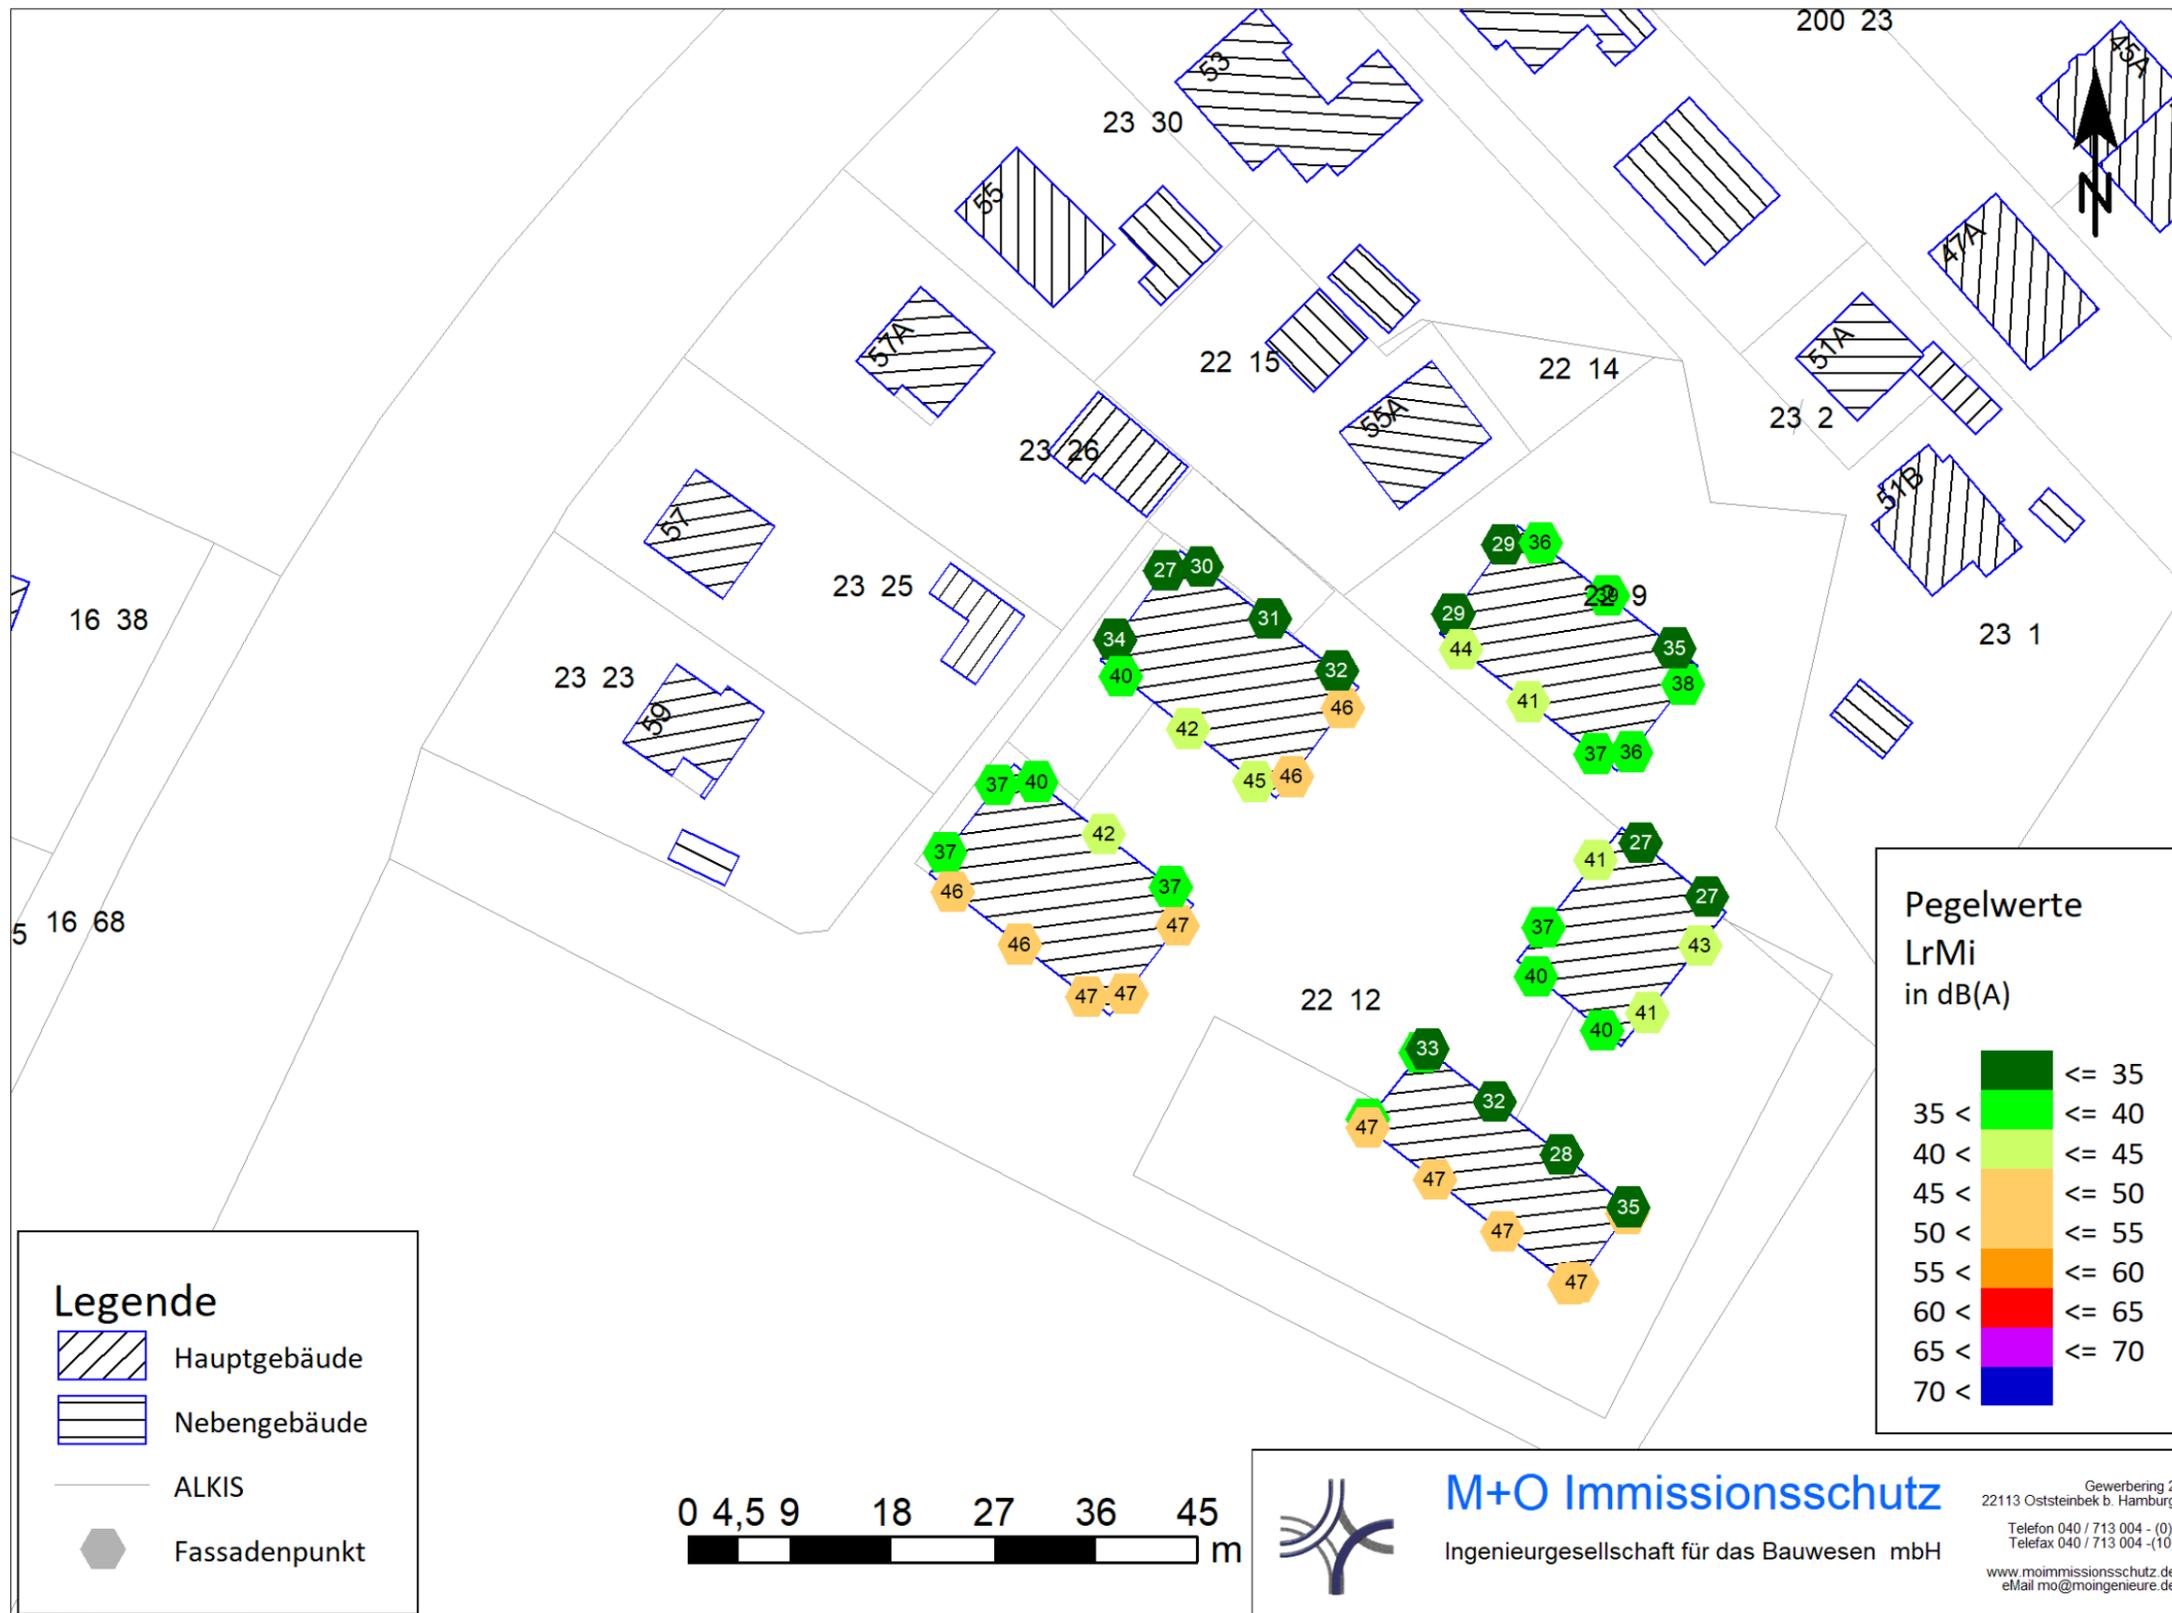
Abbildung 7: Lärm aus Betrieb der Sportstätten im Plangebiet (1.OG)

Die Berechnungsergebnisse zeigen, dass der Immissionsrichtwert der Sportanlagenlärmschutzverordnung [11] von 55 dB(A) für die Beurteilungszeit von 13:00–15:00 Uhr für allgemeine Wohngebiete (WA) im Plangebiet überall eingehalten wird.

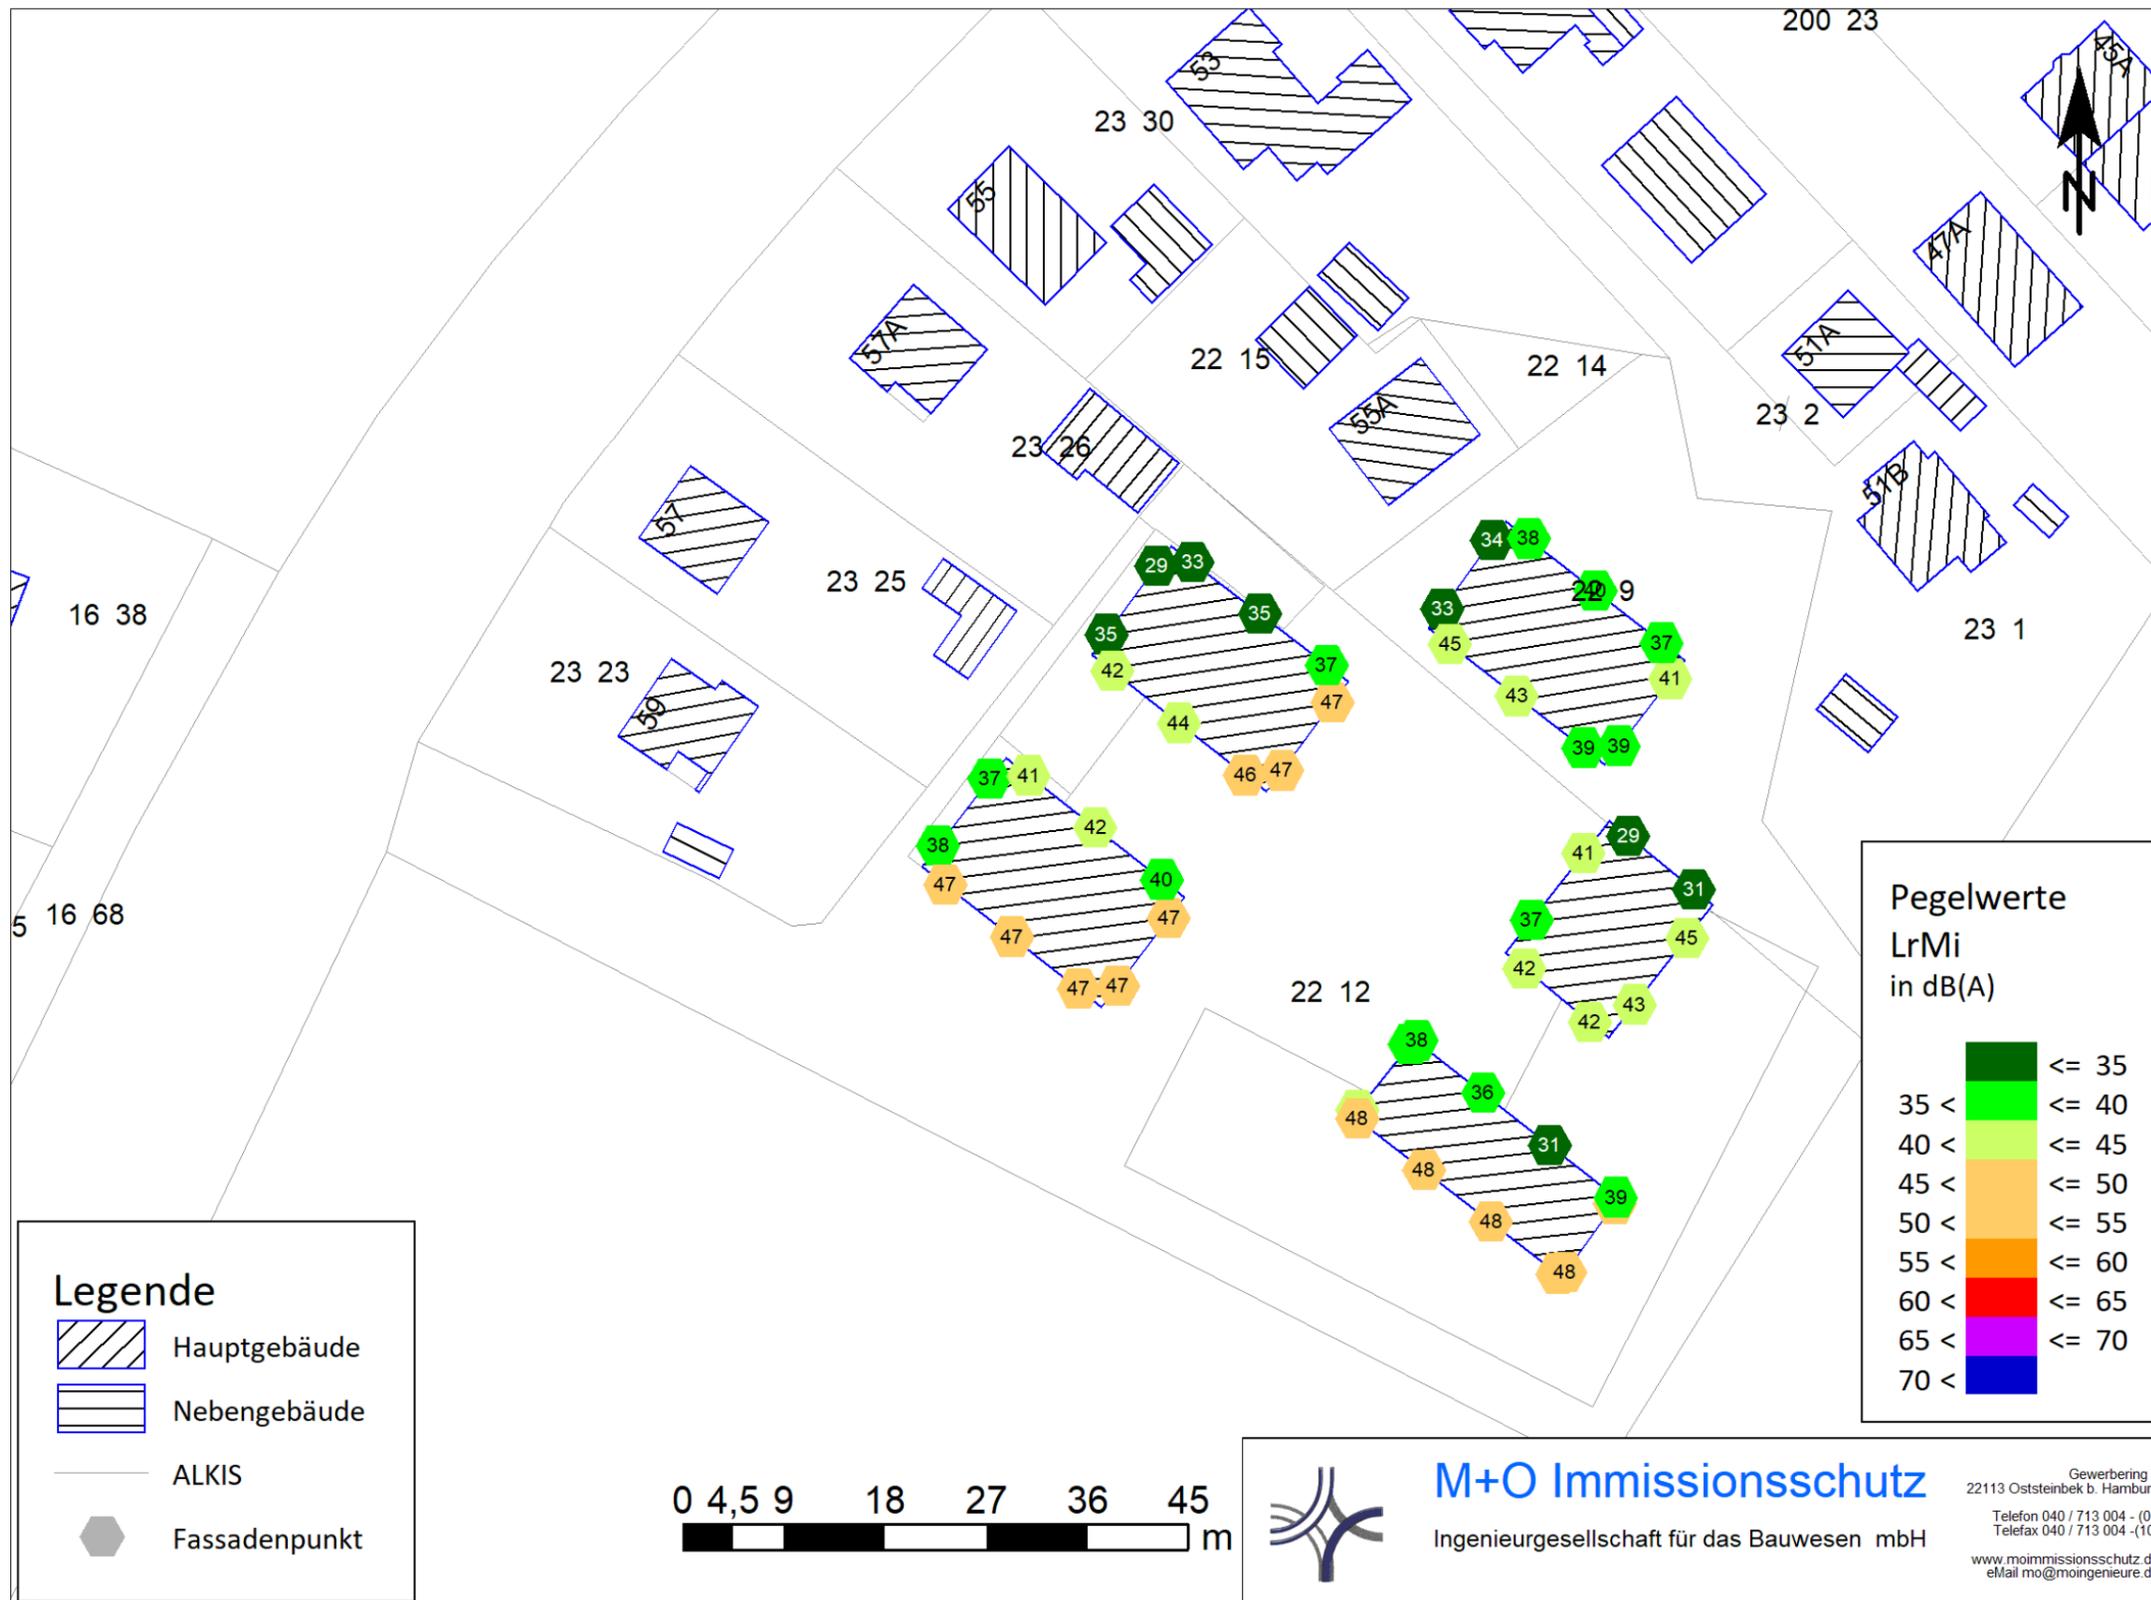
Abbildung 8: Lärm aus Betrieb der Sportstätten im Plangebiet (2.OG)

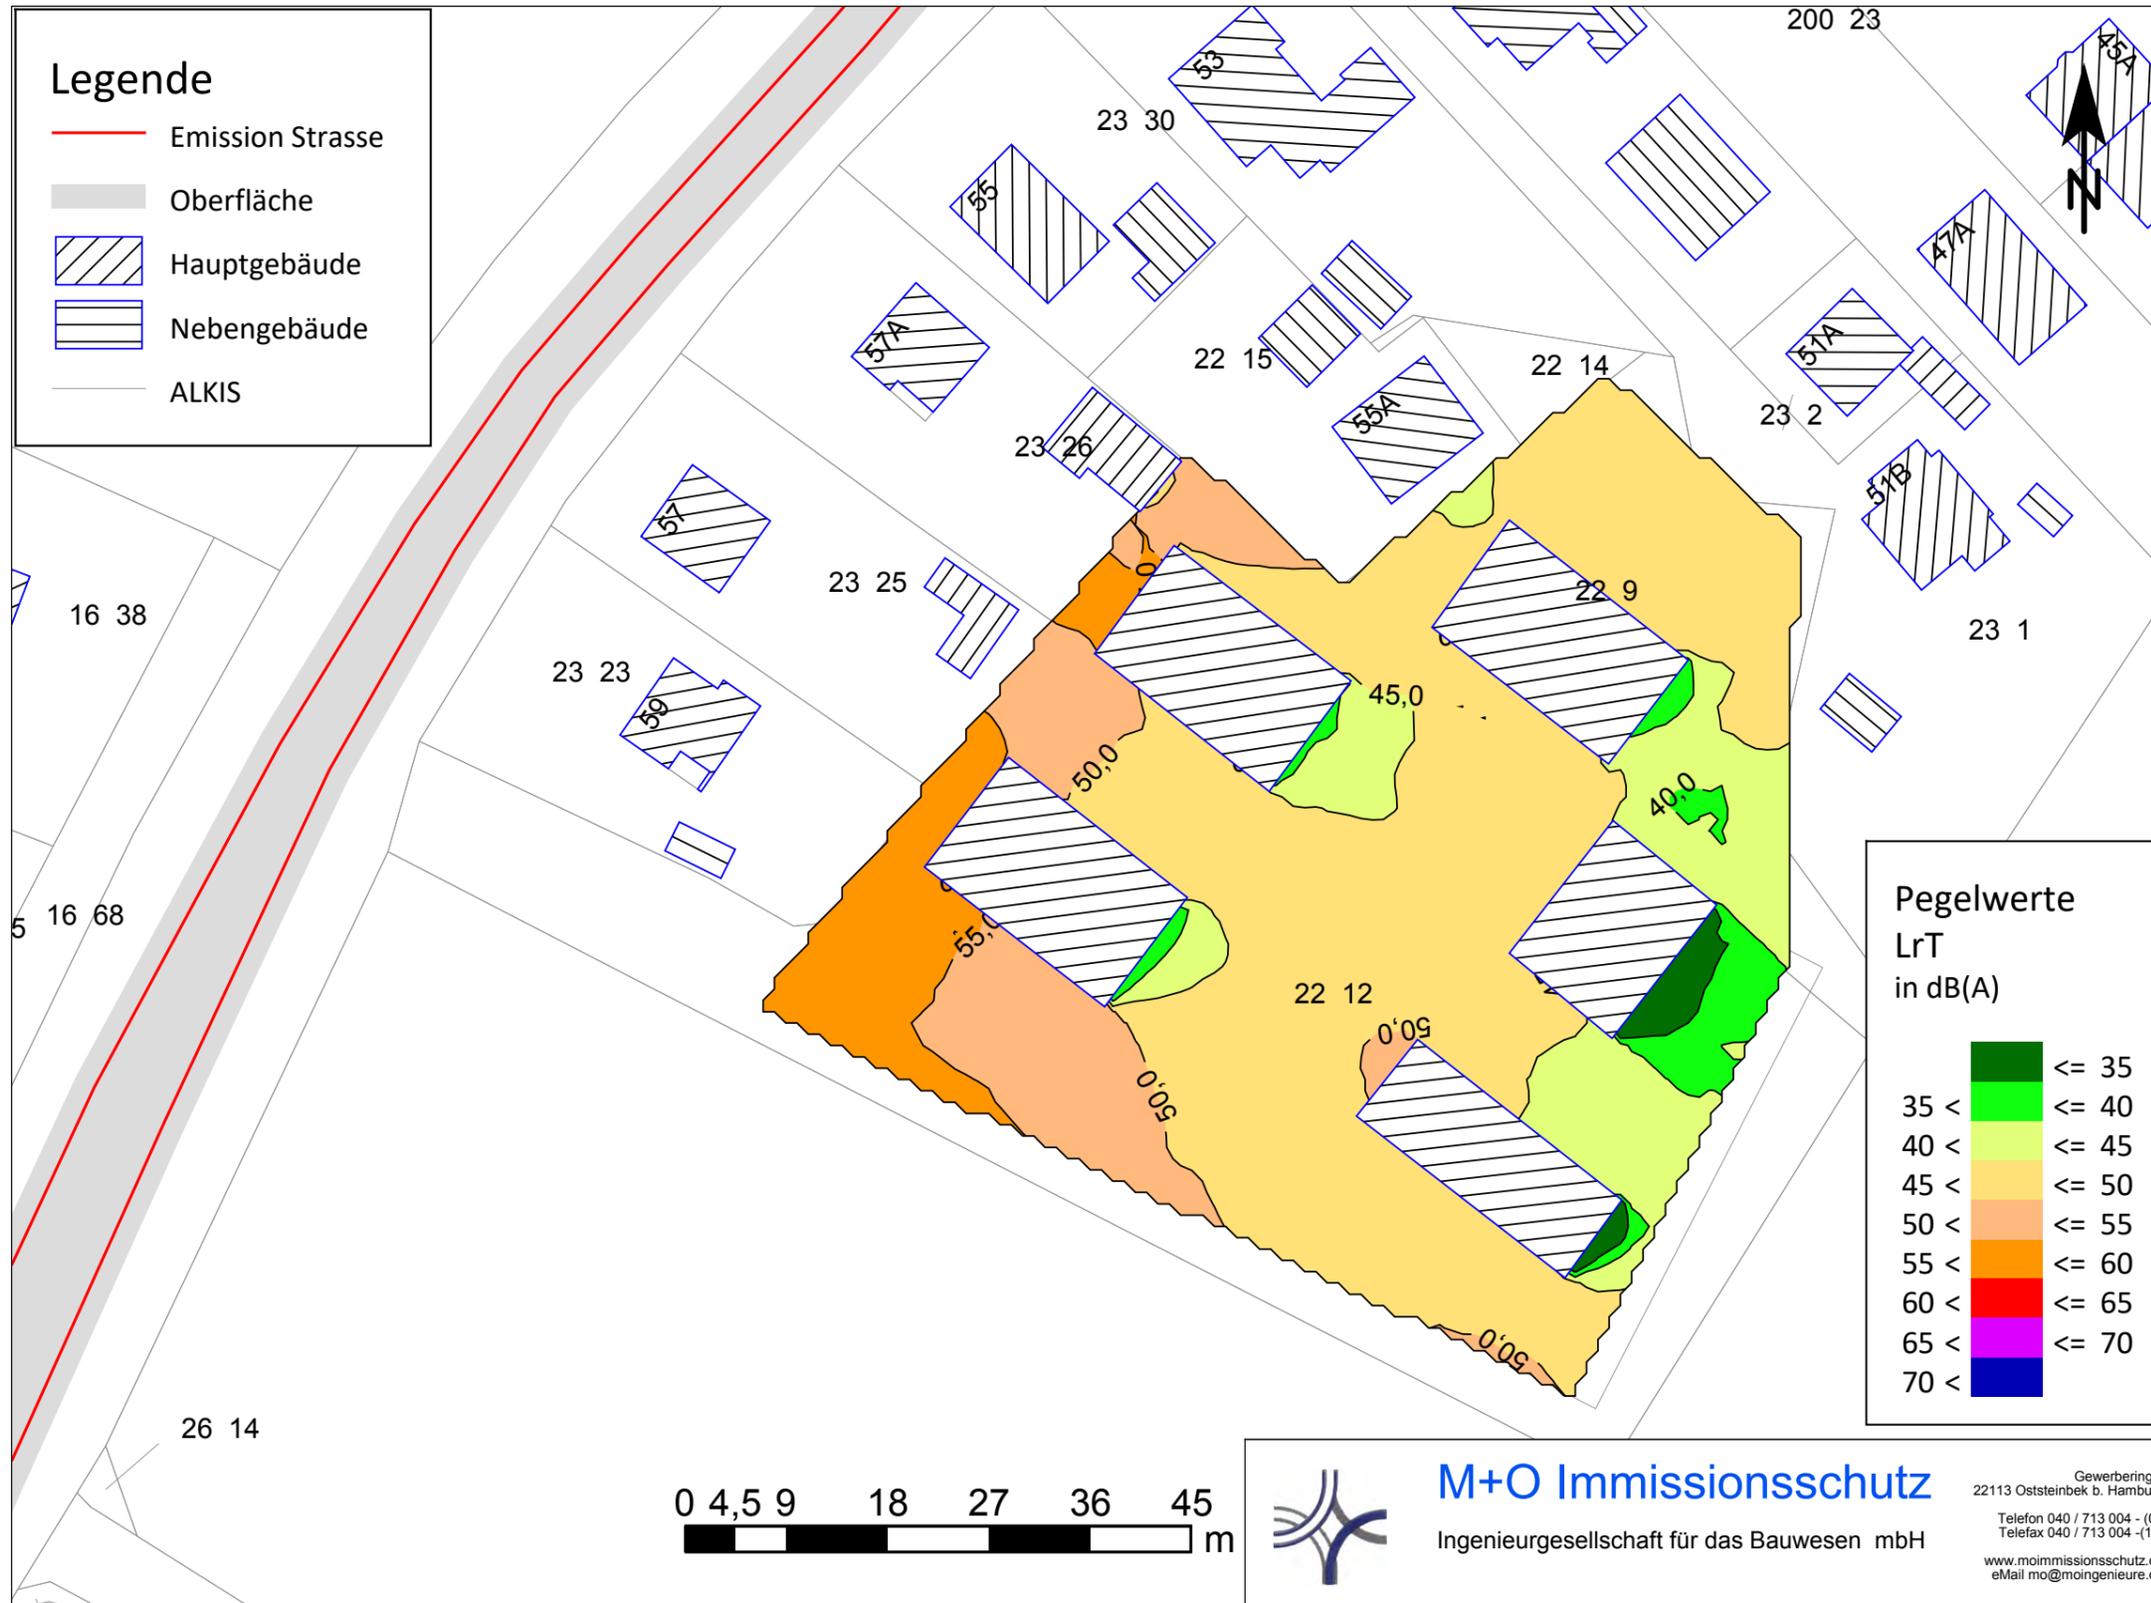
Abbildung 9: Verkehrslärm im Plangebiet (2,0 m über Gelände) tags

Die Berechnungsergebnisse zeigen, dass die Orientierungswerte der DIN 18005 [5] von 55 dB(A) tags und 45 dB(A) nachts für allgemeine Wohngebiete (WA) im Plangebiet mehrheitlich eingehalten werden können. Lediglich in den beiden Baufeldern, die am nächsten zur Hamburger Straße liegen, werden (geringe) Überschreitungen prognostiziert. Die Immissionsgrenzwerte der 16. BImSchV werden jedoch eingehalten.

Da auch in den Außenbereichen (Terrassen) 55 dB(A) mehrheitlich eingehalten sind (vgl. Abbildung 9 auf Seite 28), ist die Erfordernis zur Prüfung aktiver Lärmschutzmaßnahmen nicht gegeben. Aus städtebaulichen Gründen sollte auch eine Abschottung des Baugebiets von der vorhandenen Bebauung vermieden werden.

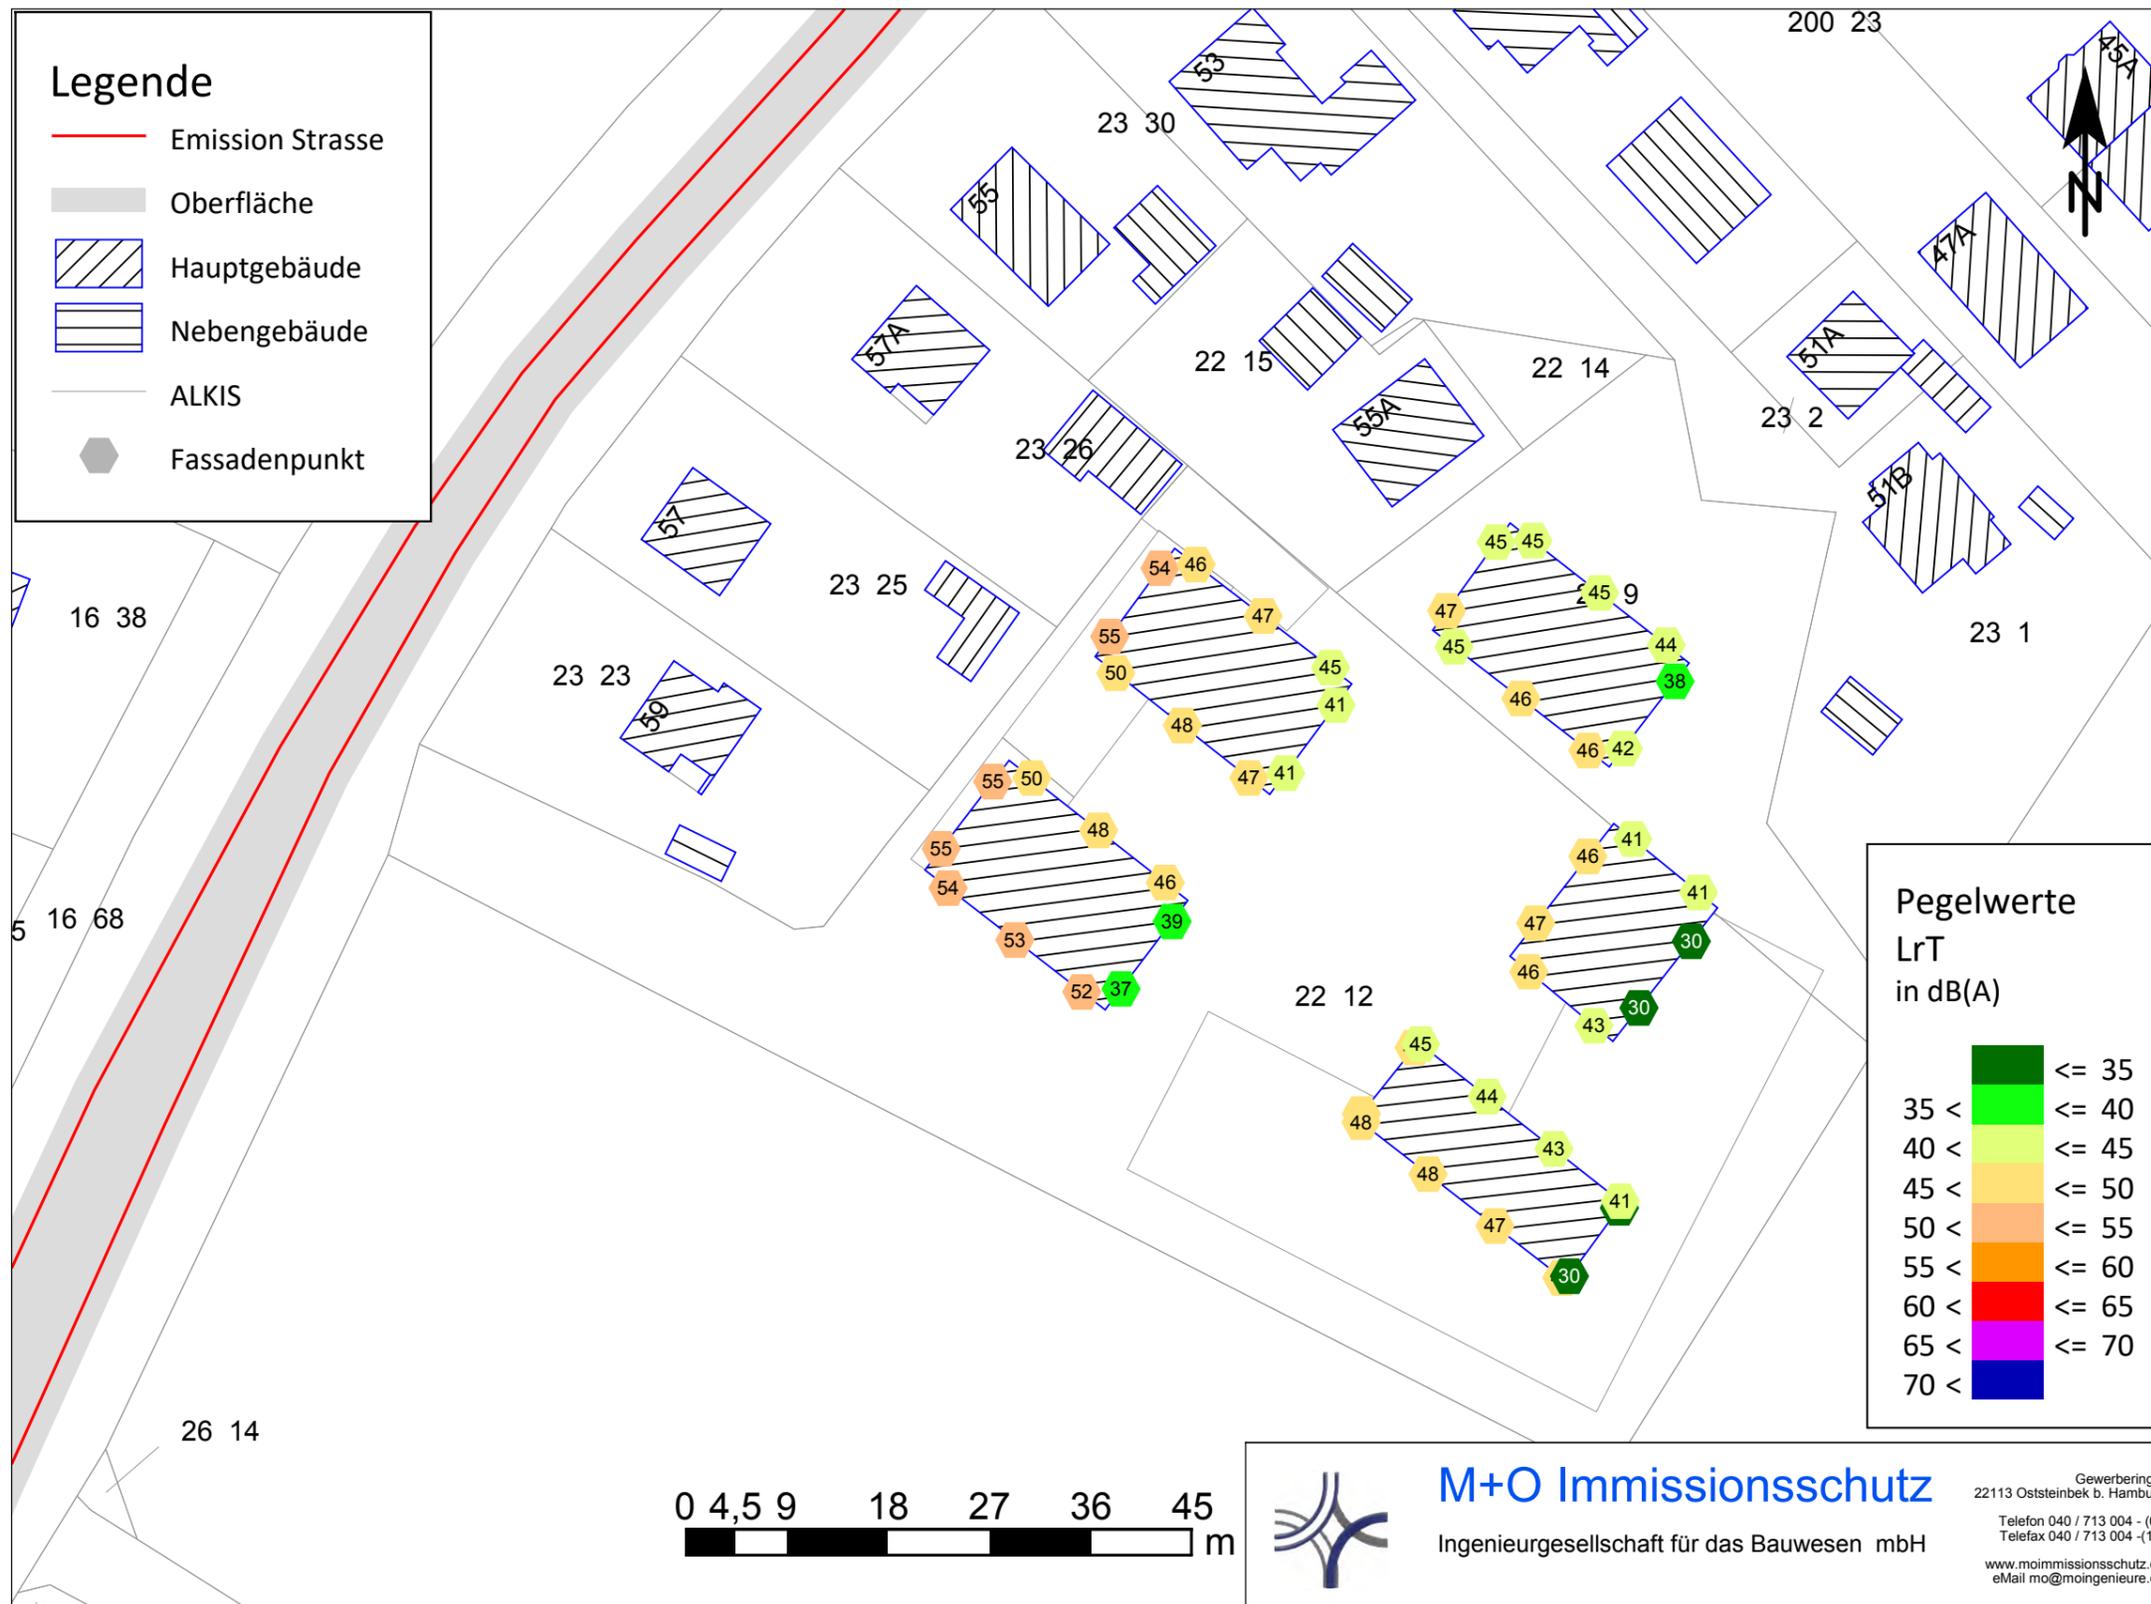
Abbildung 10: Verkehrslärm im Plangebiet (EG) tags

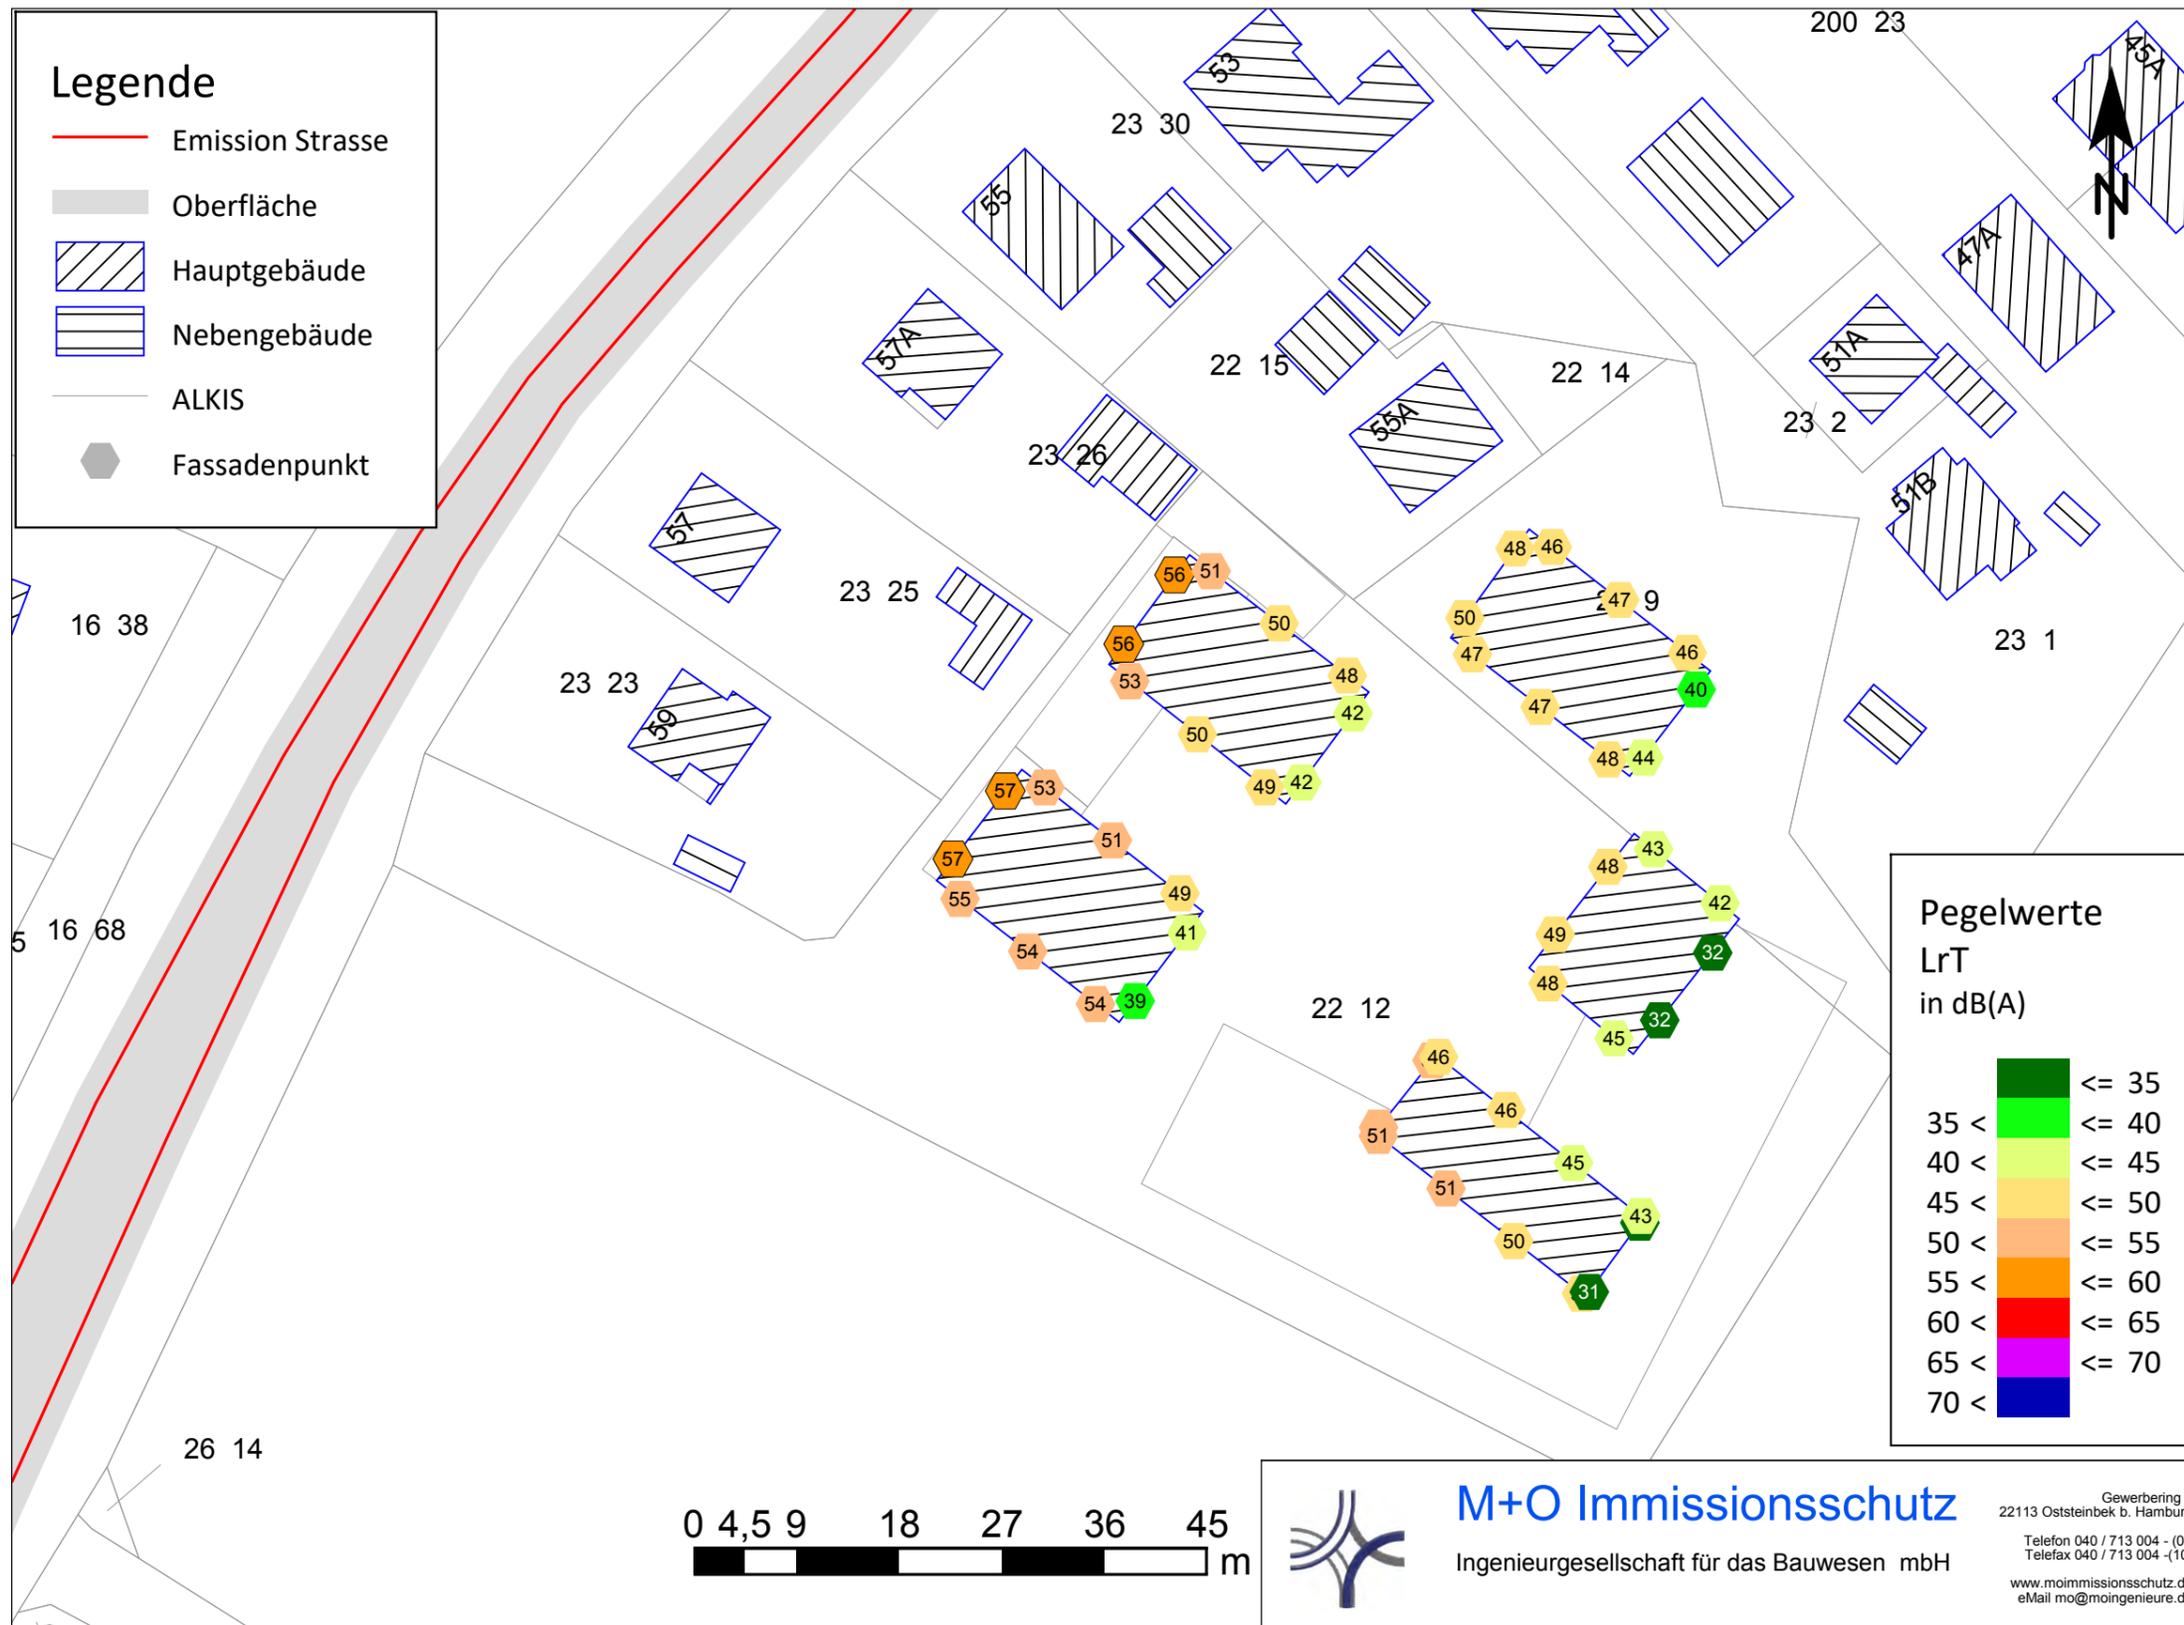
Abbildung 11: Verkehrslärm im Plangebiet (1.OG) tags

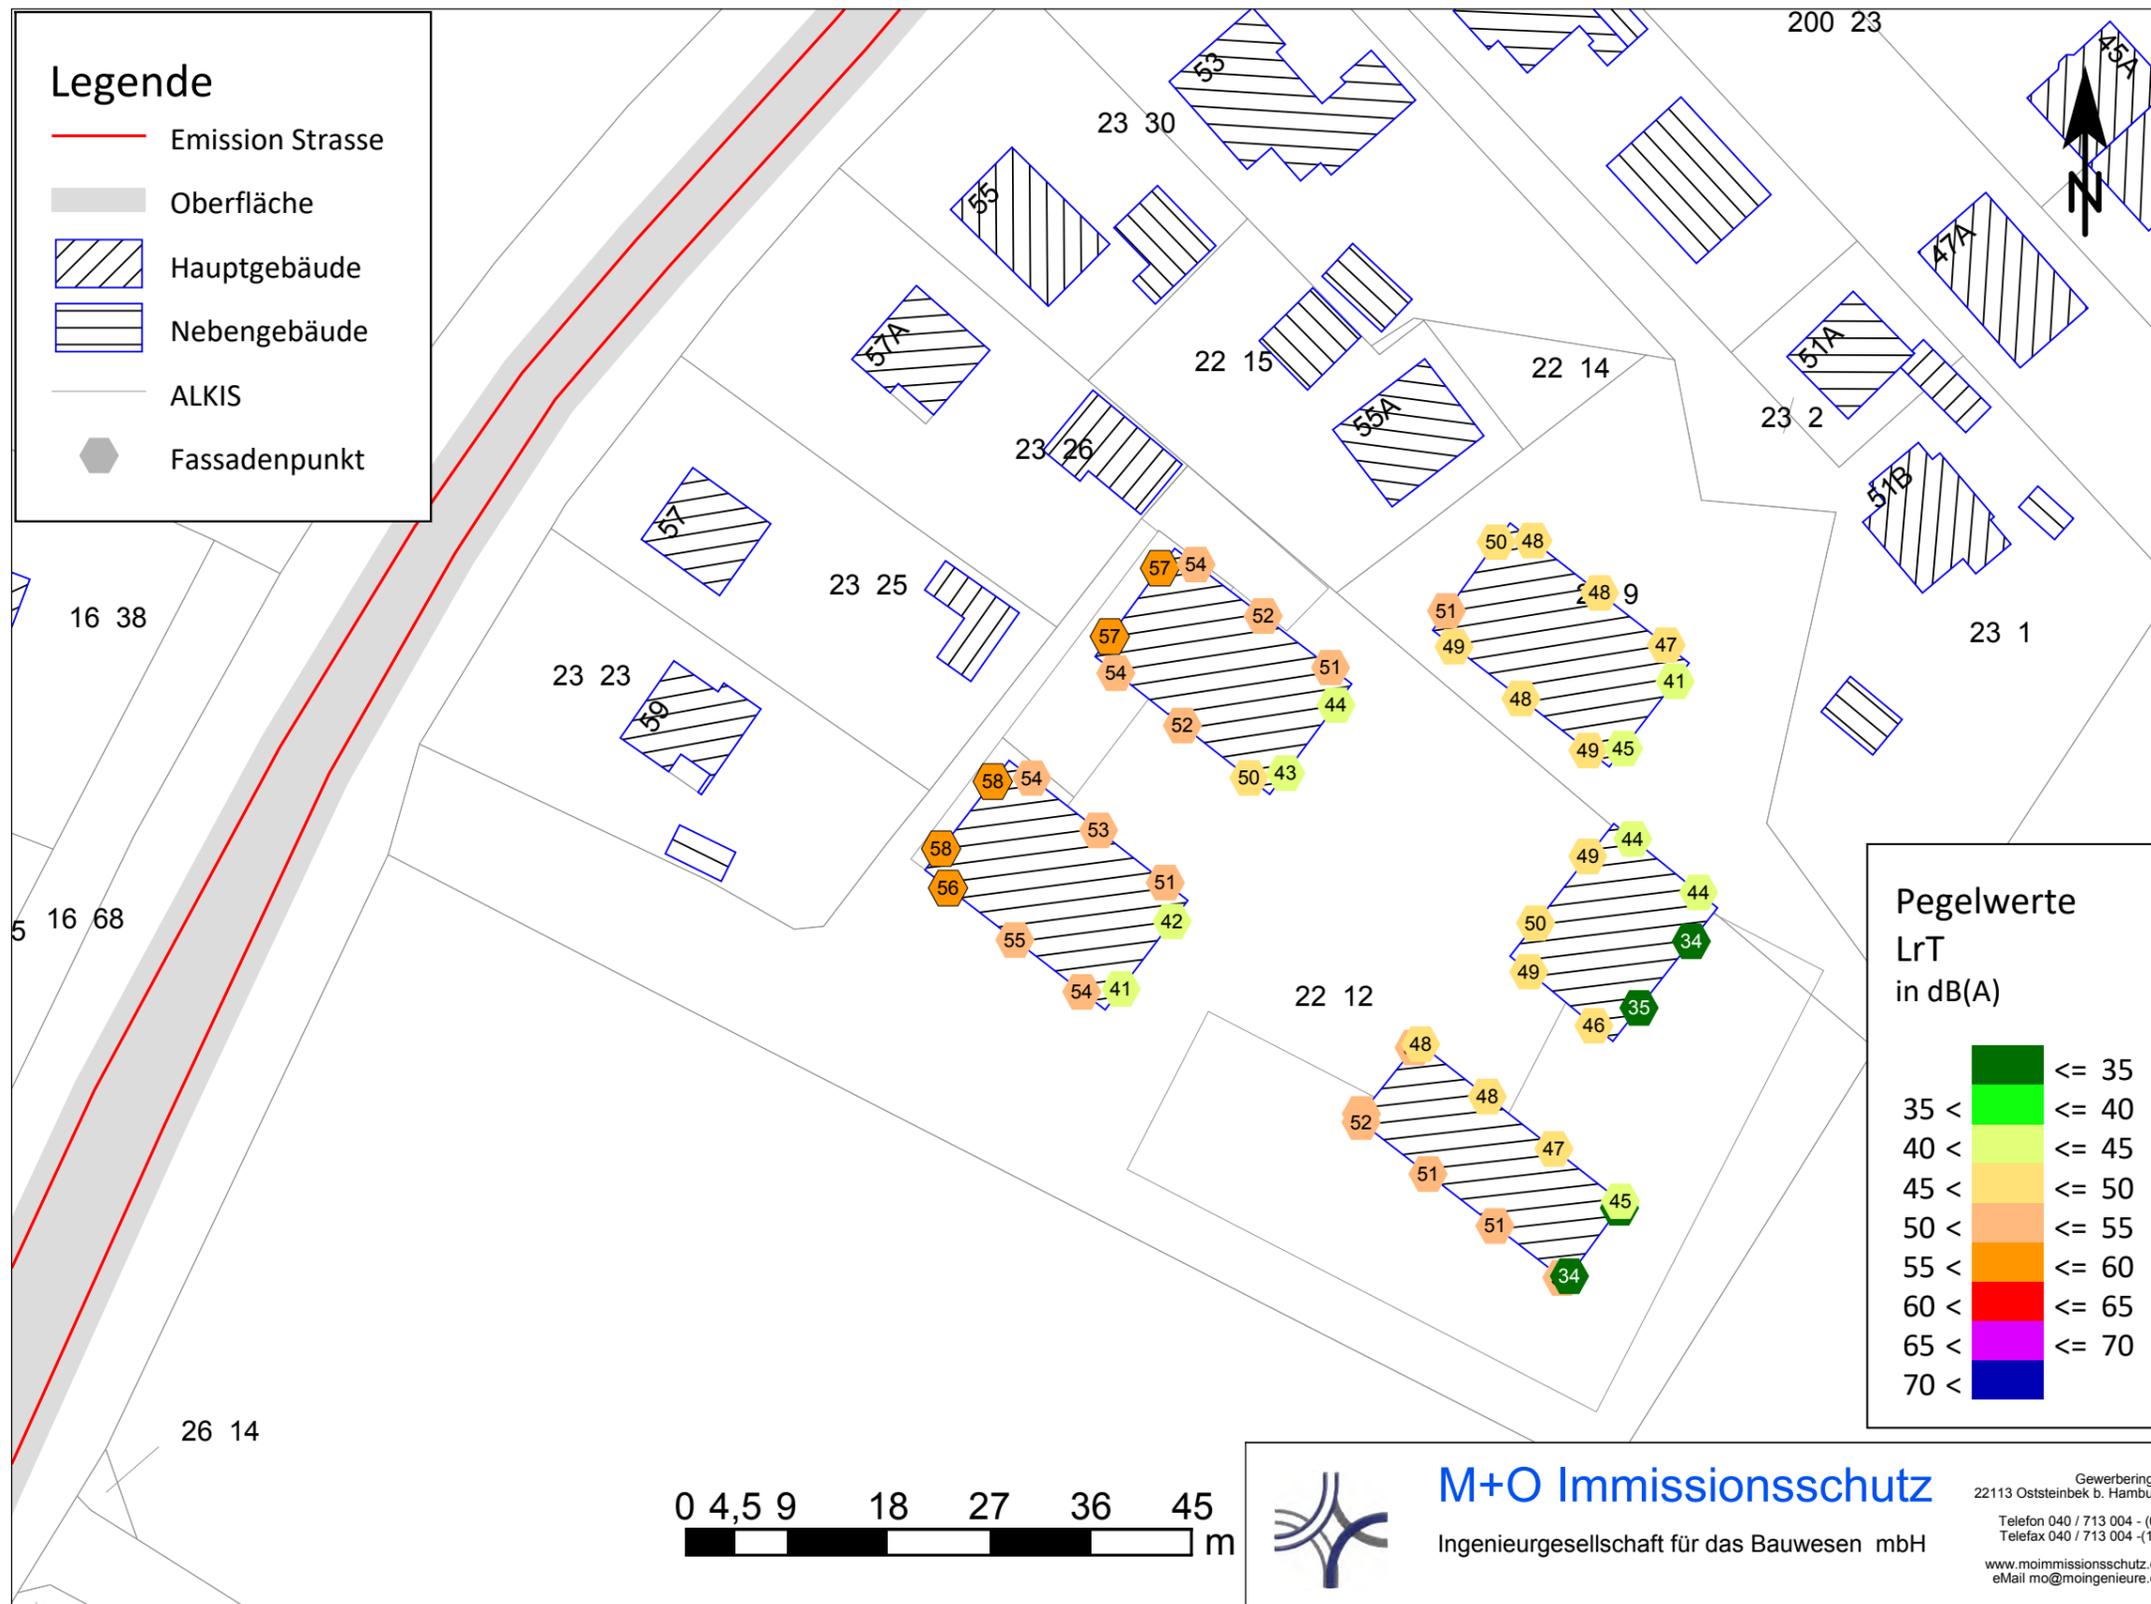
Abbildung 12: Verkehrslärm im Plangebiet (2.OG) tags
