Grünordnerische Belange / Aussagen zum Artenschutz zum B-Plan Nr. 24 „Betonsteinwerk Ammersbek“

der Gemeinde Ammersbek

Stand: 15. Februar 2019

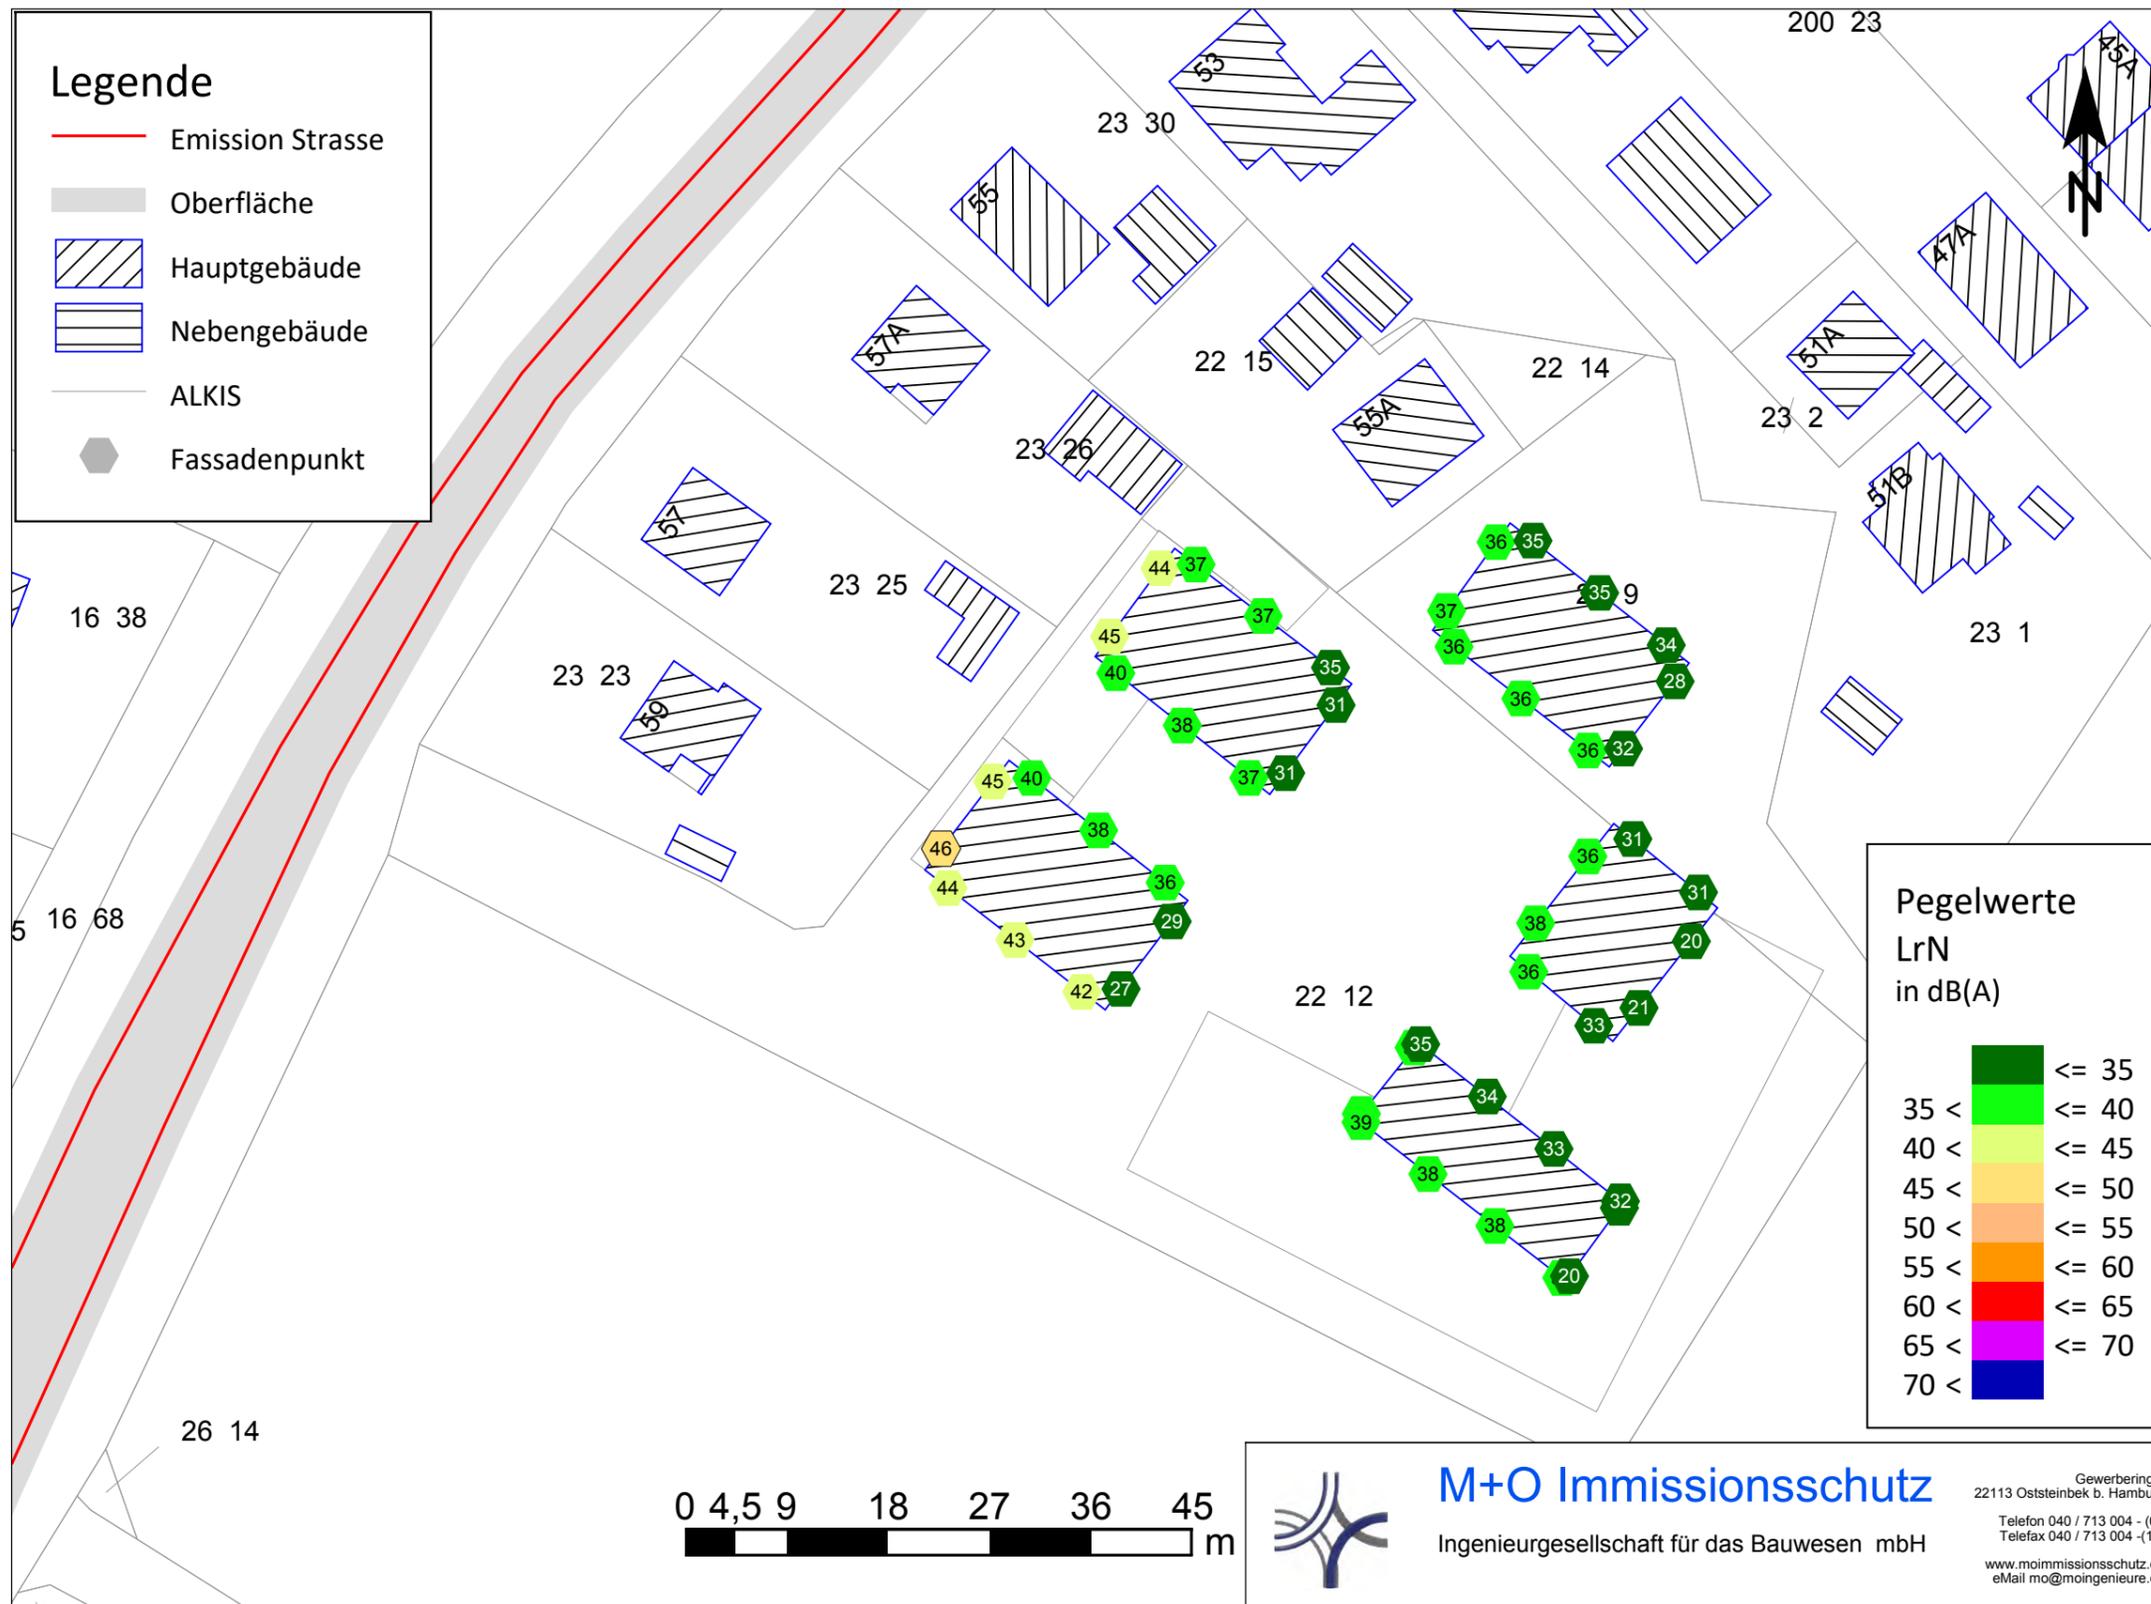
Abbildung 13: Verkehrslärm im Plangebiet (EG) nachts

Die Berechnungsergebnisse zeigen, dass die Orientierungswerte der DIN 18005 [5] von 55 dB(A) tags und 45 dB(A) nachts für allgemeine Wohngebiete (WA) im Plangebiet mehrheitlich eingehalten werden können. Lediglich in den beiden Baufeldern, die am nächsten zur Hamburger Straße liegen, werden (geringe) Überschreitungen prognostiziert. Die Immissionsgrenzwerte der 16. BImSchV werden jedoch eingehalten.

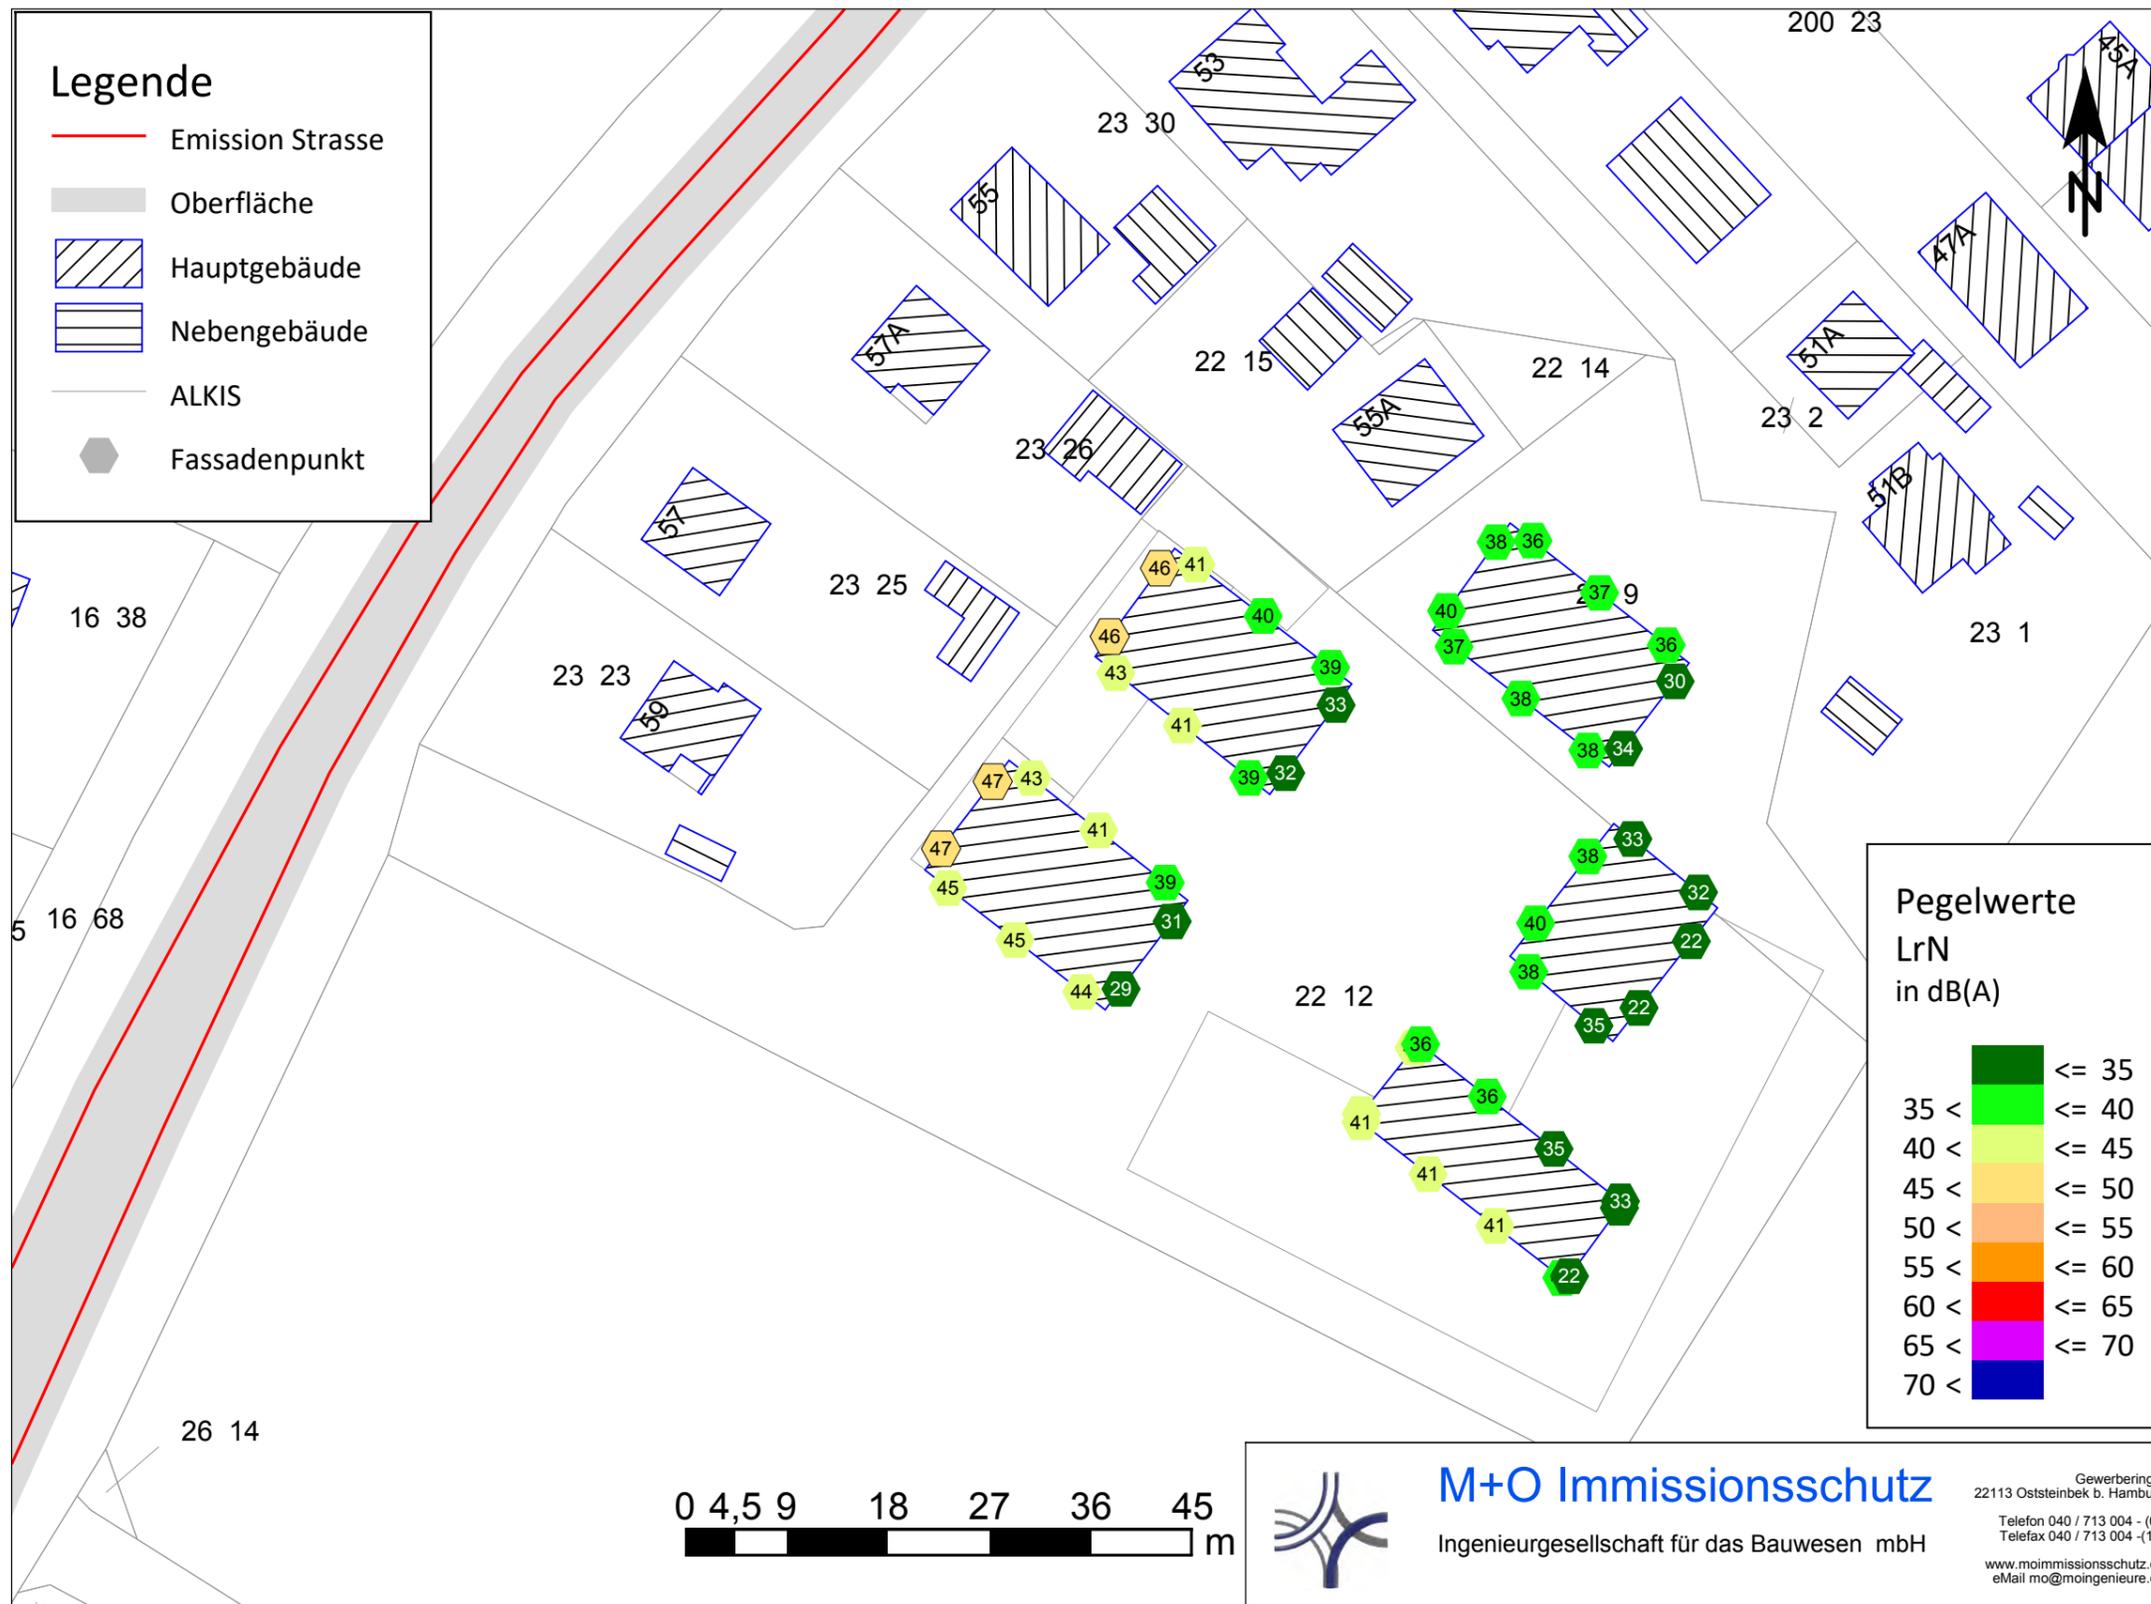
Abbildung 14: Verkehrslärm im Plangebiet (1.OG) nachts

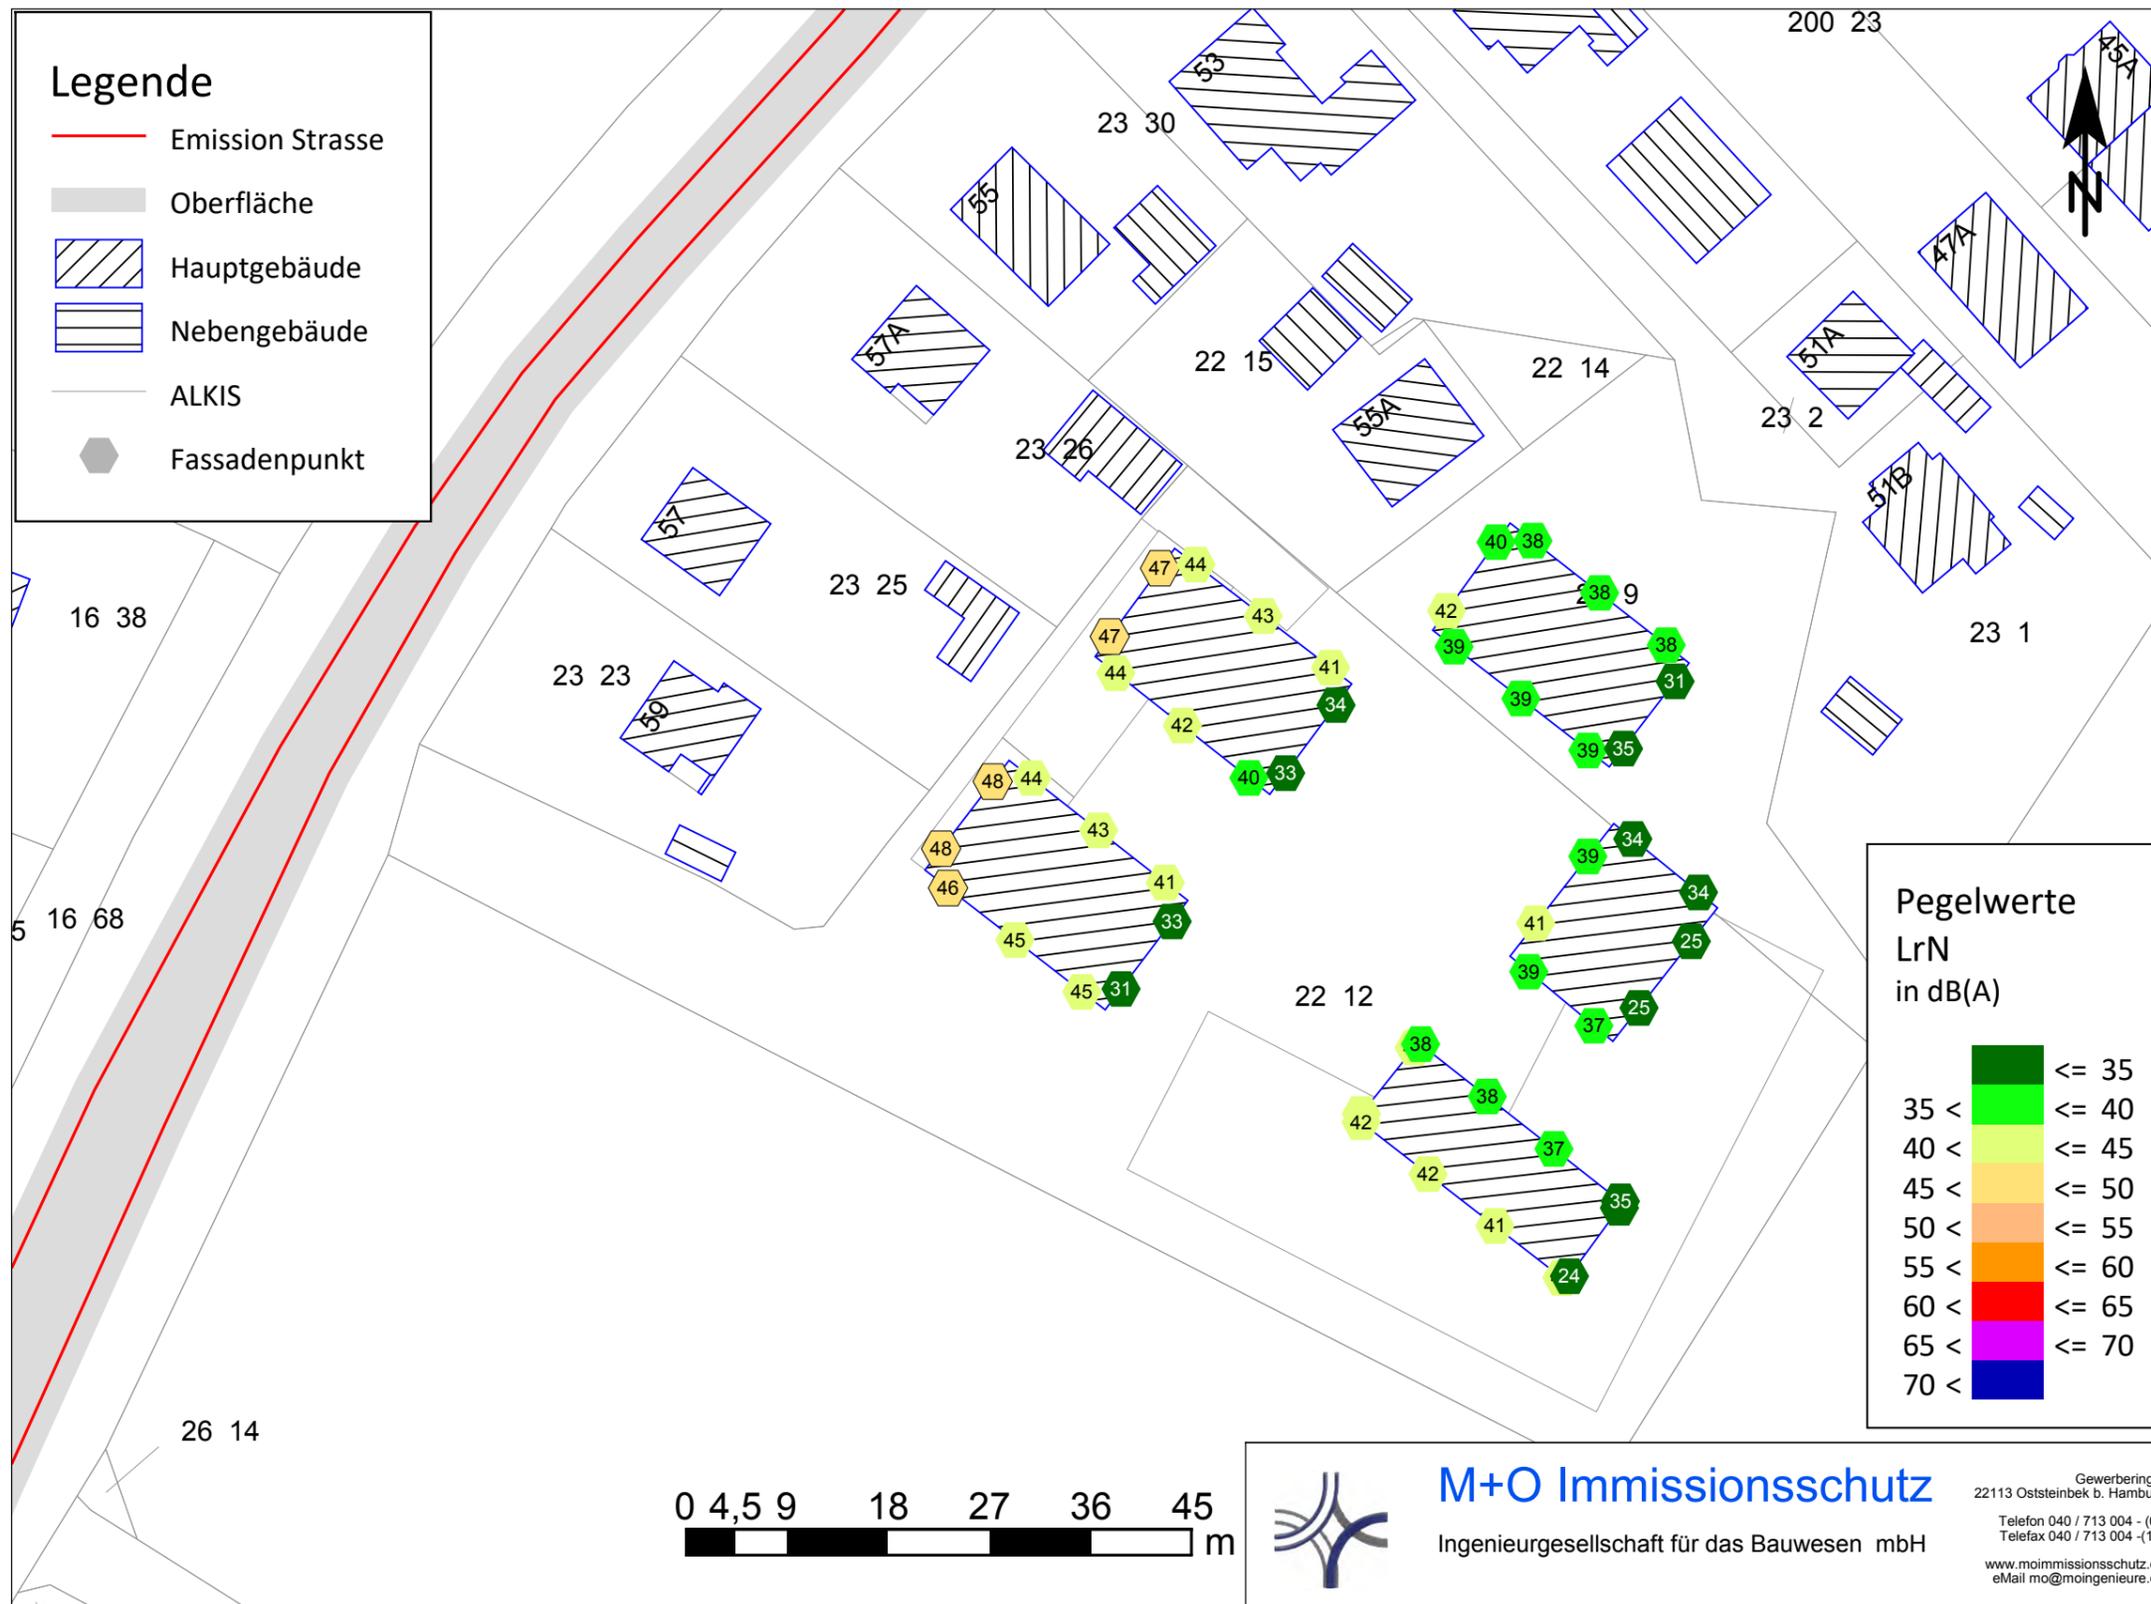
Abbildung 15: Verkehrslärm im Plangebiet (2.OG) nachts

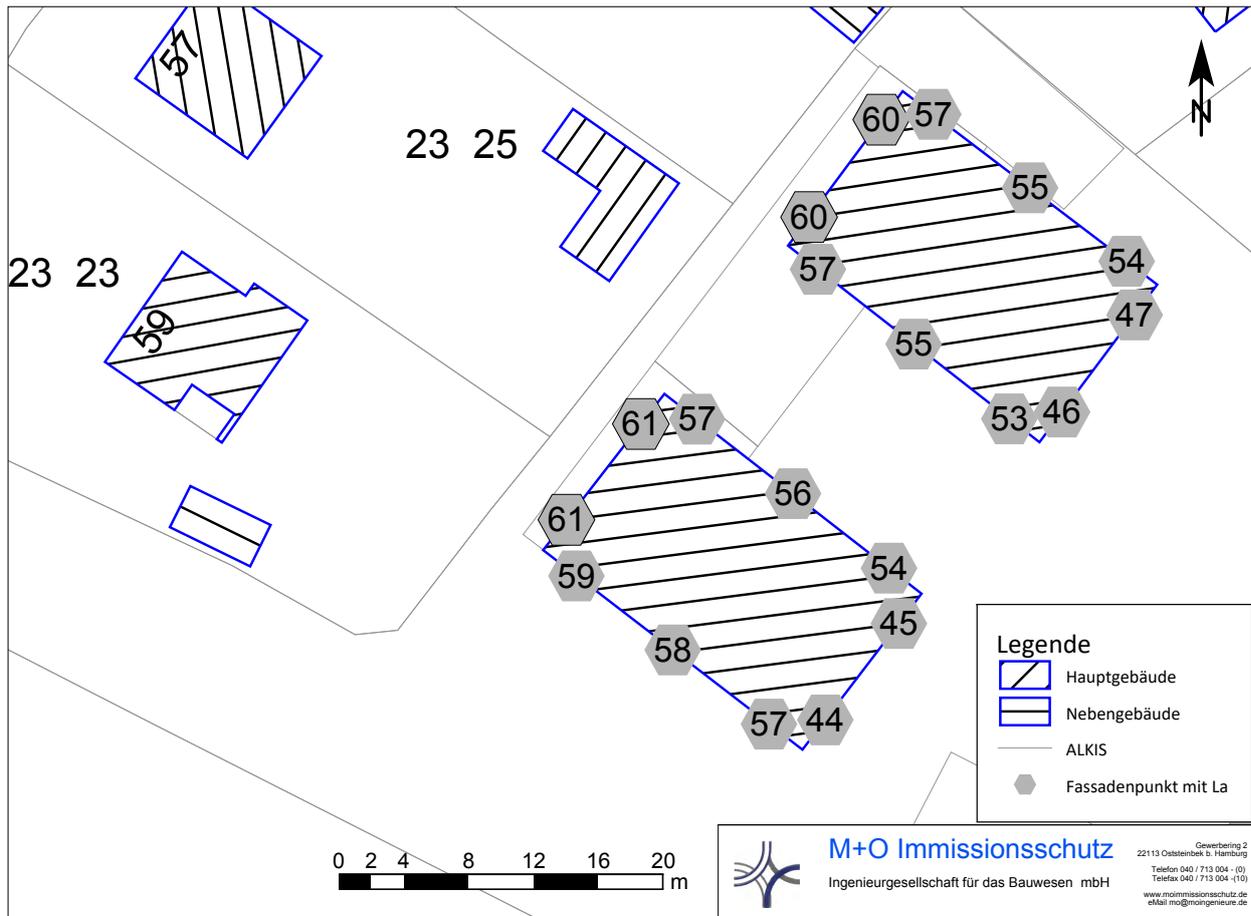
In dem Planteil A [oder auch B] des Bebauungsplans ist dazu nachfolgende Abbildung mit den maßgebenden Außenlärmpegeln (L_a)

„Werden schutzbedürftige Räume nach DIN 4109-1:2018-01 in den mit (A) und (B) gekennzeichneten Baufeldern errichtet, umgebaut oder erweitert, müssen deren Außenbauteile den Anforderungen an die Luftschalldämmung von Außenbauteilen der DIN 4109-1:2018-01 entsprechen. Der Nachweis ist auf der Grundlage von DIN 4109-2:2018-01 zu führen. Der maßgebliche Außenlärmpegel (L_a) kann der Abbildung im Teil A [oder auch B] entnommen werden.“

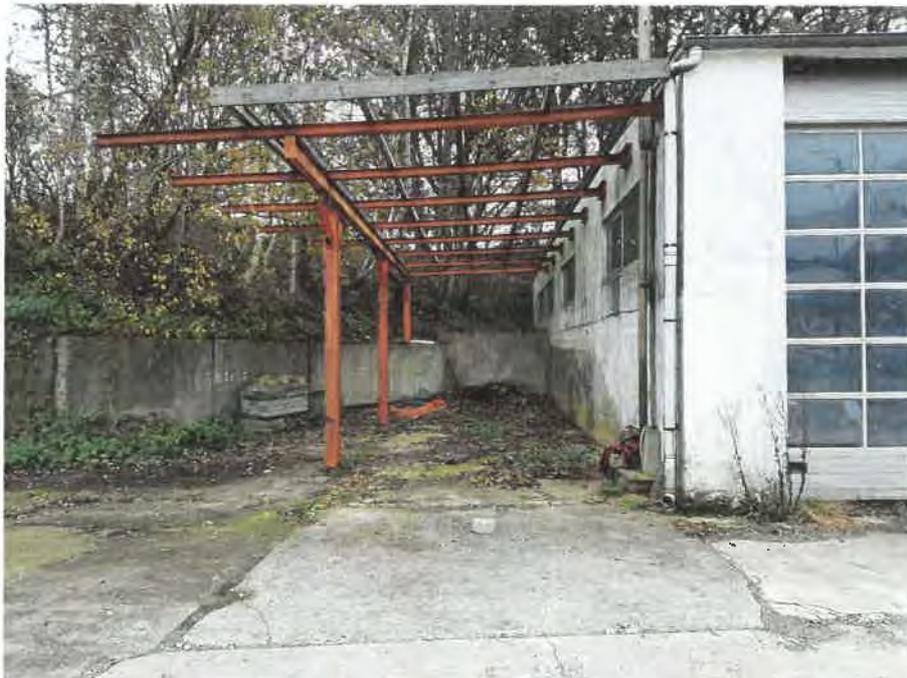
Foto 4 Ehemaliger Standort oberirdischer Dieseltankanlage

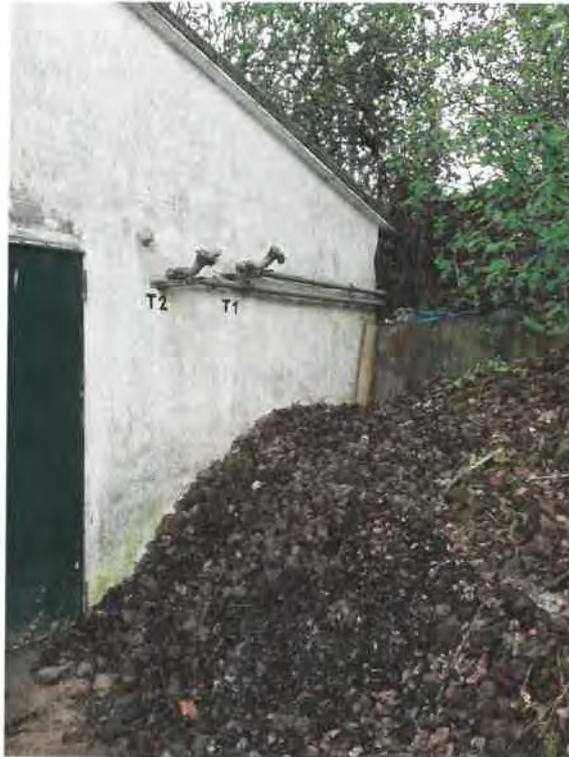
Foto 7 Heizöl-Befüllstutzen und -Zuleitungen im Bereich der Halle (Produktion/Verladung)

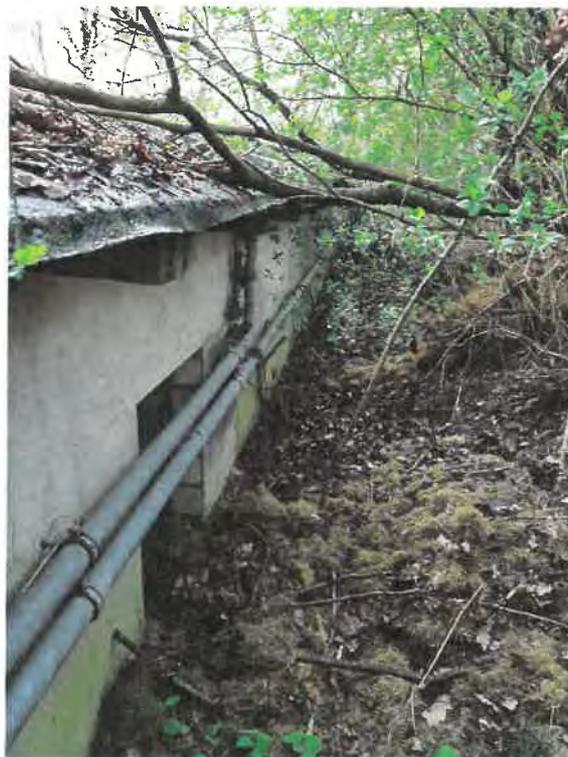
Foto 8 Heizöl-Zuleitungen im Böschungsbereich hinter Halle Produktion/Verladung
